## 改善箇所説明図

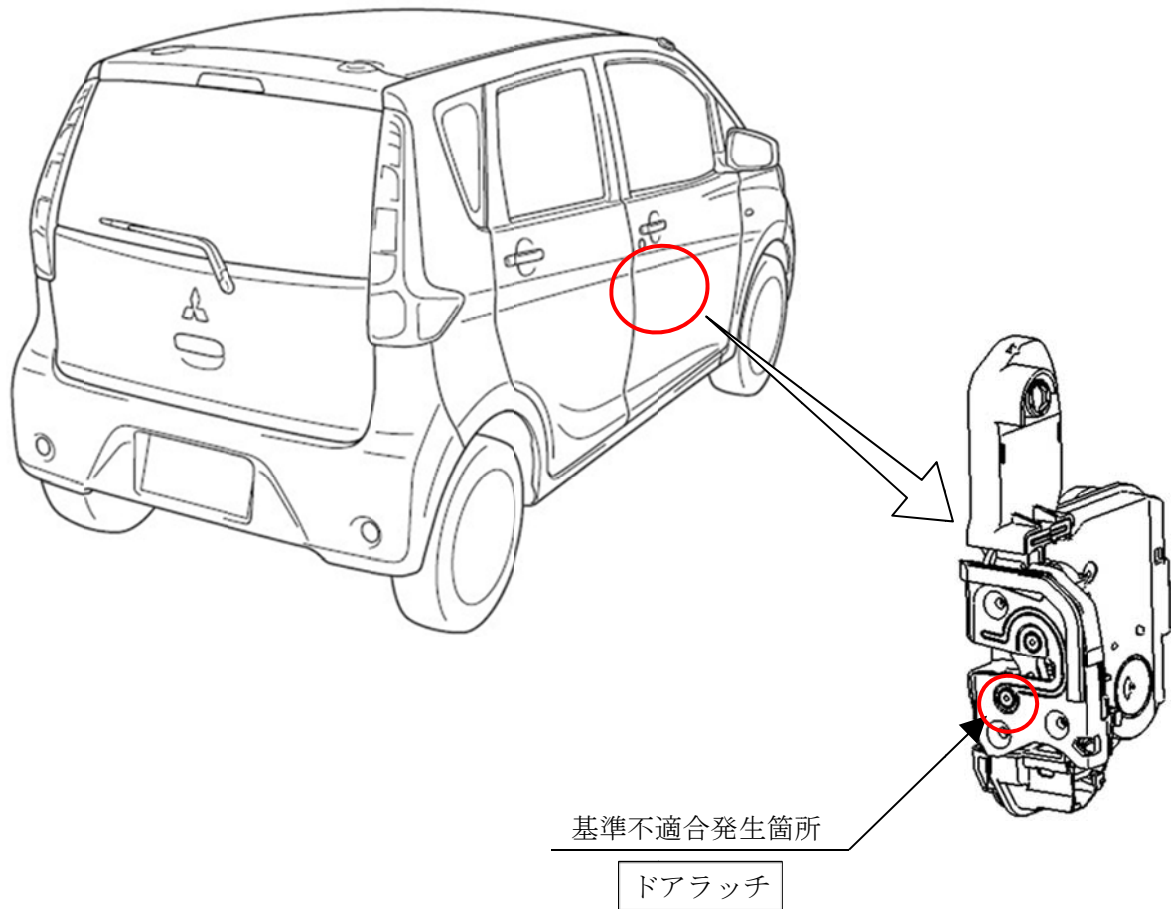
右側乗降扉のドアラッチにおいて、構成部品の製造が不適切なため、部品の精度が規格を外れているものがあり、気温が高くなるとロック機構の動きが悪くなることがある。そのため、乗降扉が確実にロックされず、最悪の場合、運行中に乗降扉が開くおそれがある。

全車両、右側ドアラッチを良品と交換する。(除くスライドドアラッチ)

なお、交換用部品の準備に時間を要するため、使用者に不具合内容を通知し注意喚起のうえ、部品準備が整い次第交換する。
