## 改善箇所説明図

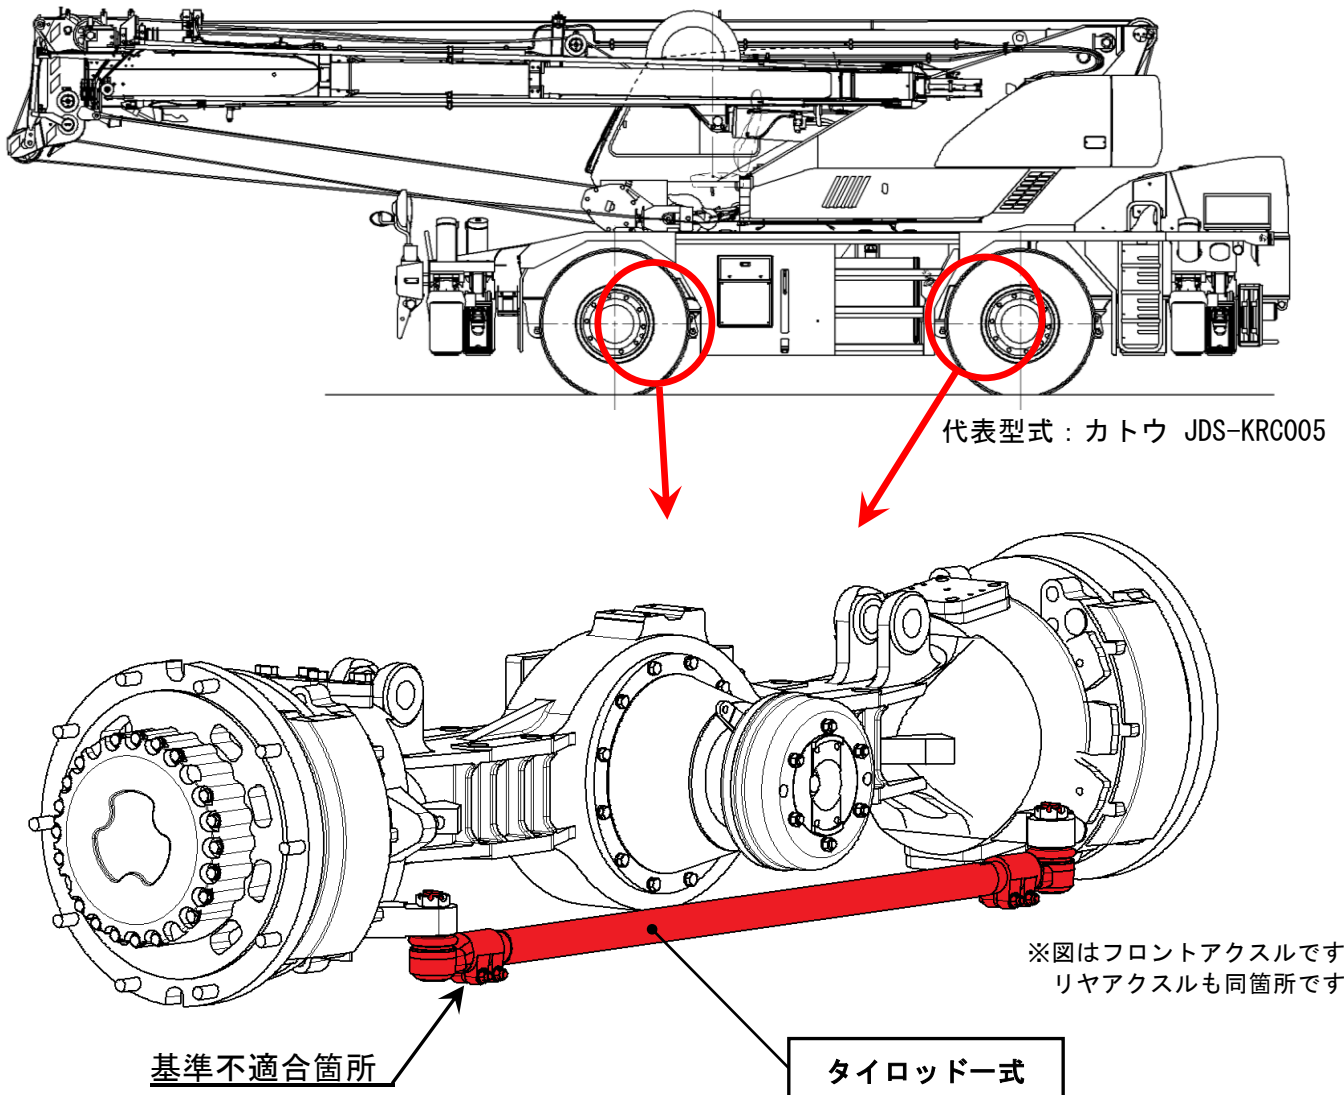
ホイール・クレーンのかじ取り装置において、タイロッドエンドのクランプボルトの締め付けトルクが不適切なため、締め付け力が低下するものがある。そのため、タイロッドエンド部のねじ部にガタが生じ、そのままの状態で使用を続けると、タイロッドエンド部のネジ山が損傷して、最悪の場合、タイロッドエンド部からタイロッドが抜けて操舵不能になるおそれがある。

注：□ は、交換部品を示します。

全車両、タイロッド式を対策品に交換する。なお、対策品の準備に時間を要することから点検を実施し、緊急度の高い車両を優先して交換する。

識別：①作業完了車には、車両左側作動油タンクに締め付けトルクと点検を喚起する銘板を貼付け、さらに銘板右下ヘラベルシールを貼付ける。

②既にリコール届出 3405 号及び 3737 号にて銘板を貼付している車両は、銘板ヘラベルシールを貼付ける。
