## 改善箇所説明図①

## 改善箇所説明図②

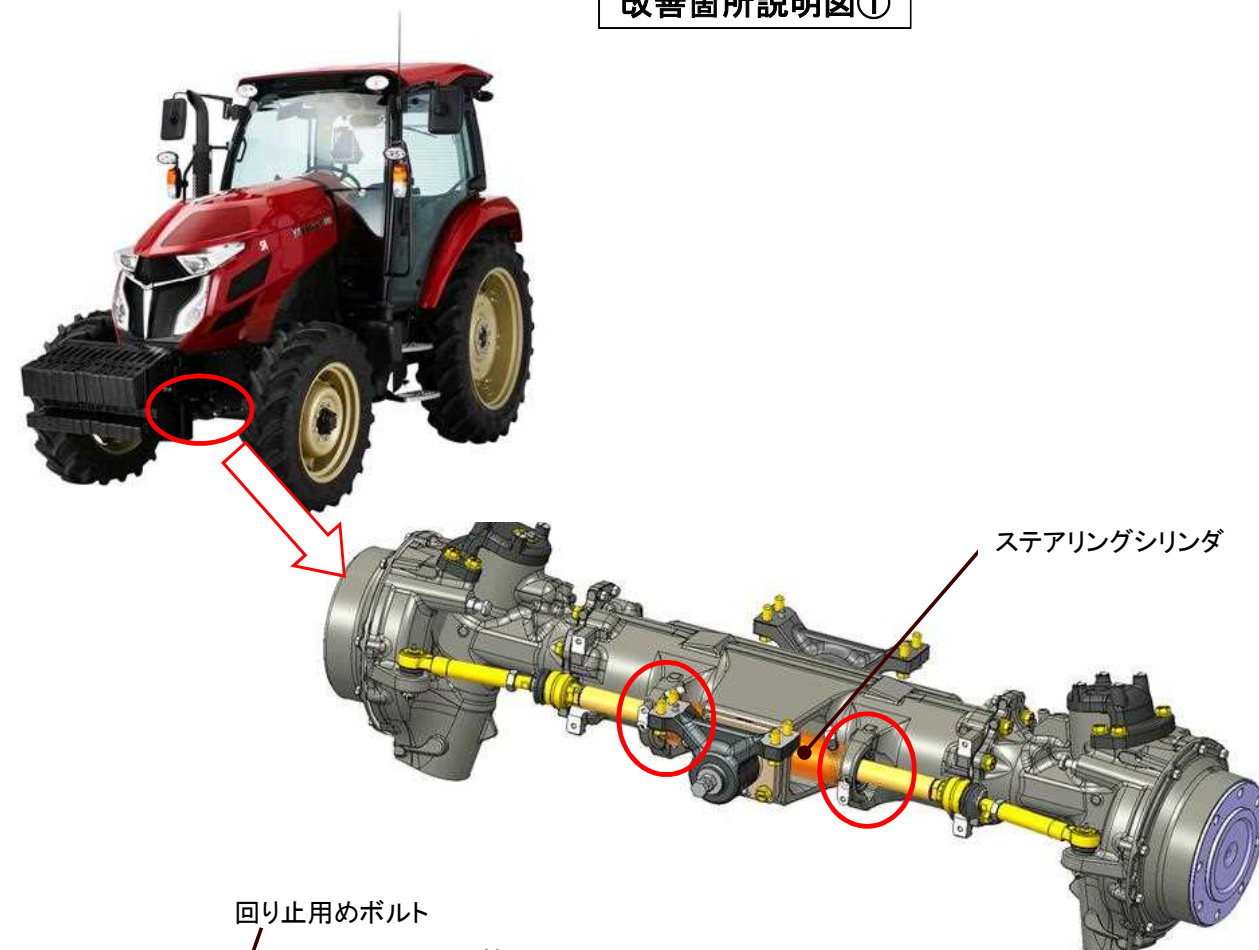
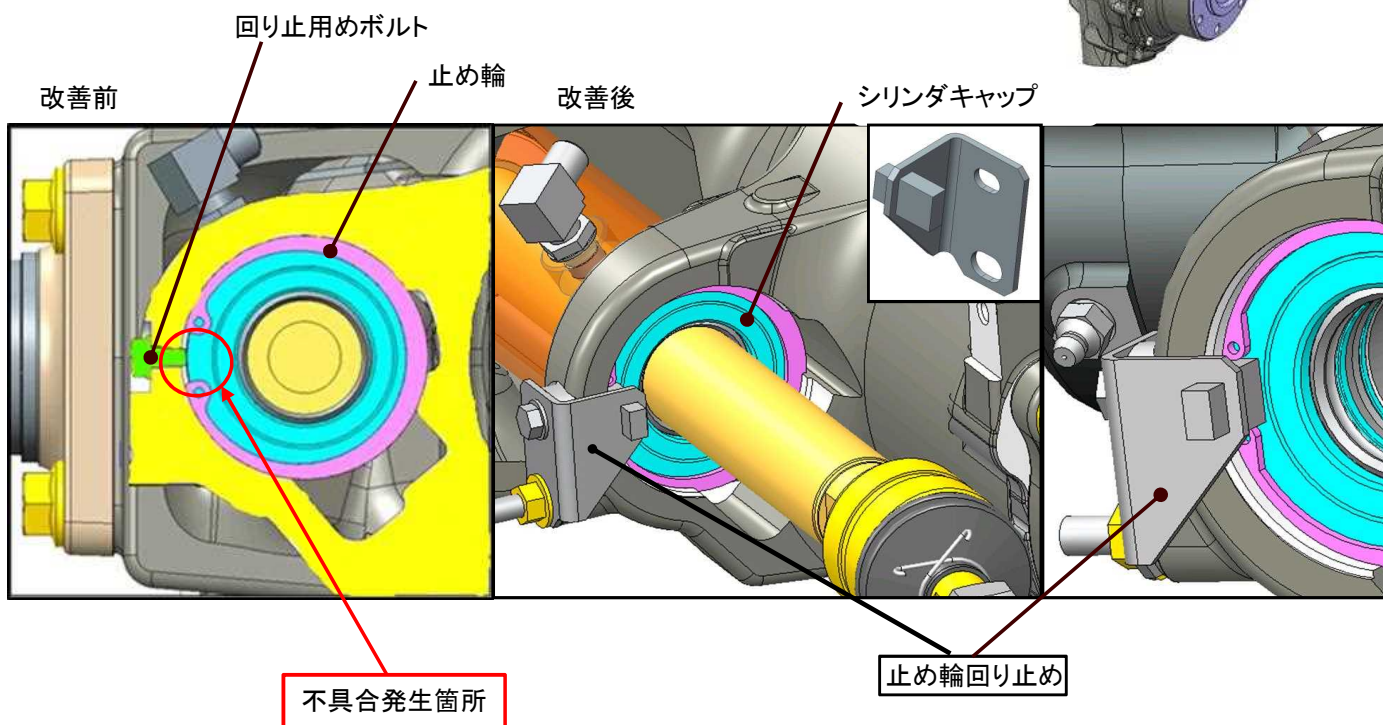
農耕トラクタのかじ取り装置において、油圧シリンダキャップの止め輪の回り止めの設計が不適切なため、当該止め輪が外れることがある。そのため、そのままの状態で使用を続けると、オイルが漏れ、最悪の場合、操舵および走行不能となるおそれがある。

全車両、シリンダキャップの止め輪の回り止めを対策品に交換する。

止め輪回り止めで識別

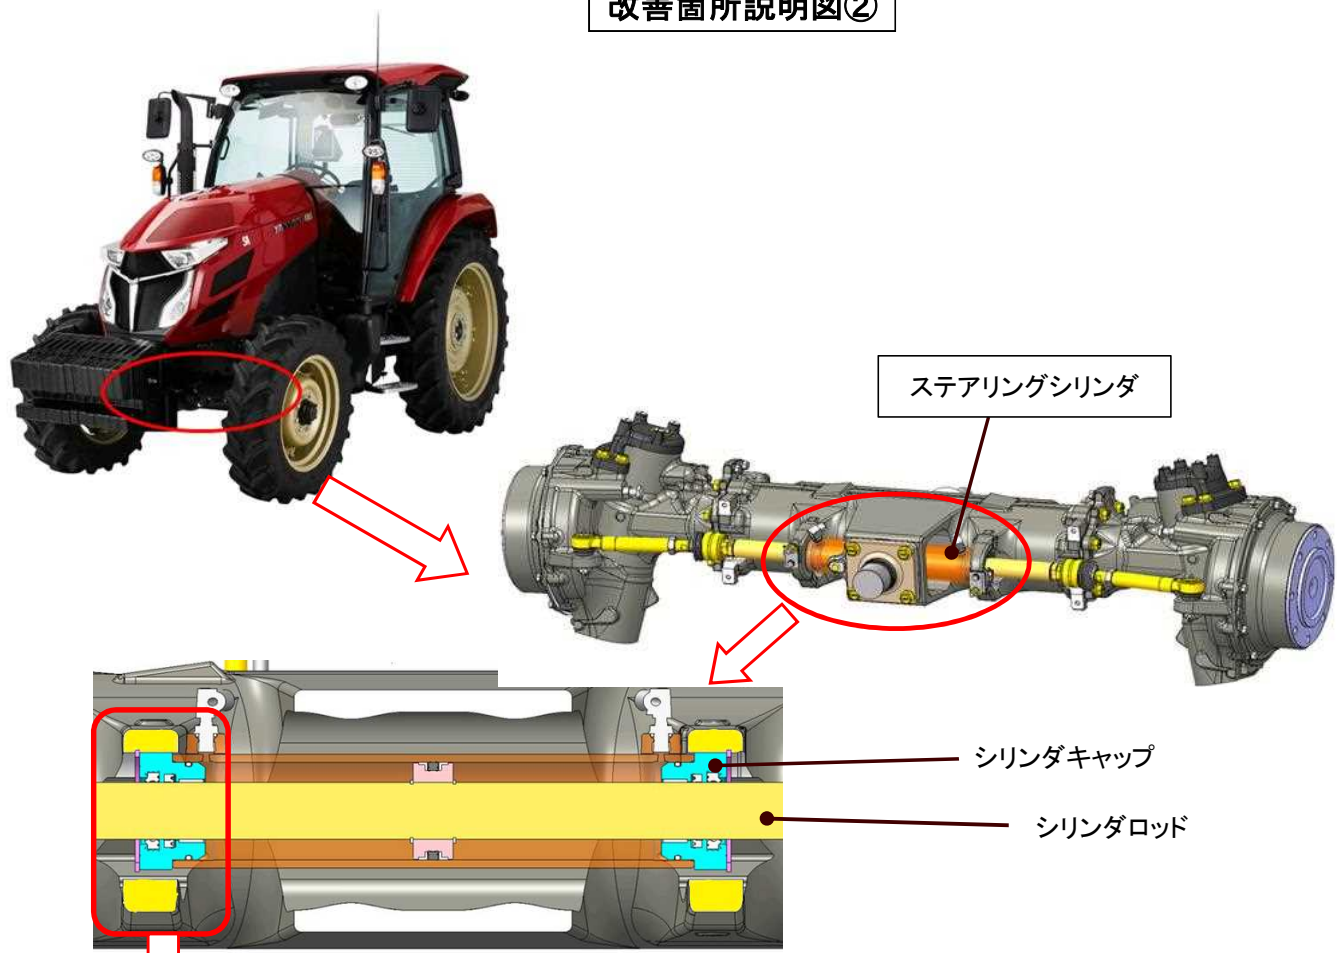
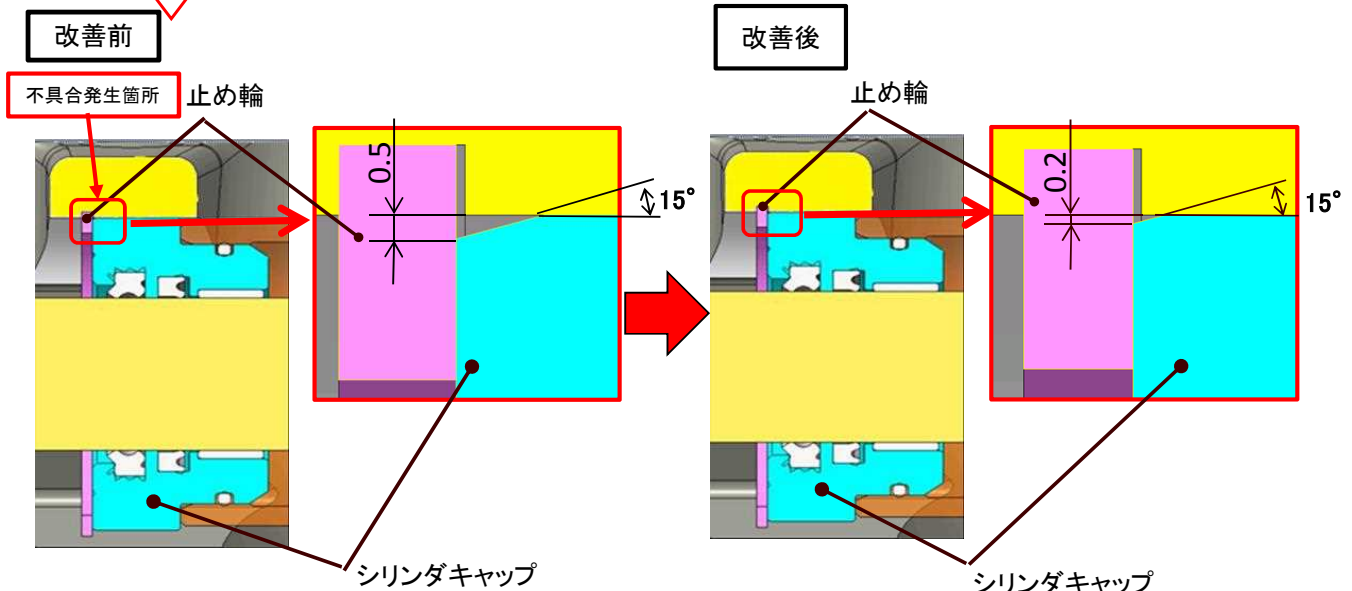
農耕トラクタのかじ取り装置において、油圧シリンダキャップの設計が不適切なため、当該キャップの止め輪に過度の応力がかかるものがある。そのため、そのままの状態で使用を続けると、当該止め輪が破損してオイルが漏れ、最悪の場合、操舵および走行不能となるおそれがある。

全車両、準備でき次第、ステアリングシリンダを対策品に交換する。

左側のステアリングシリンダカバーの取り付けボルトにマーキングする。
