## 改善箇所説明図①

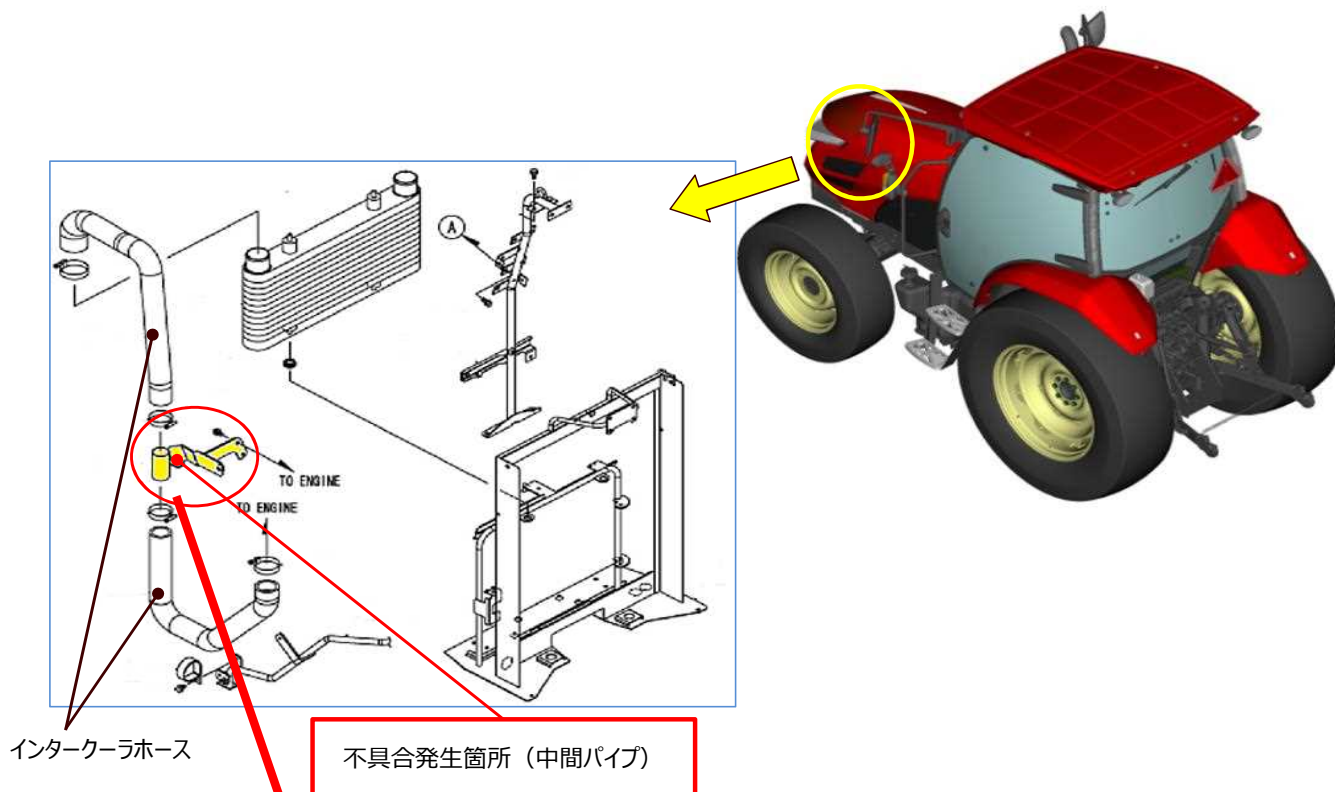
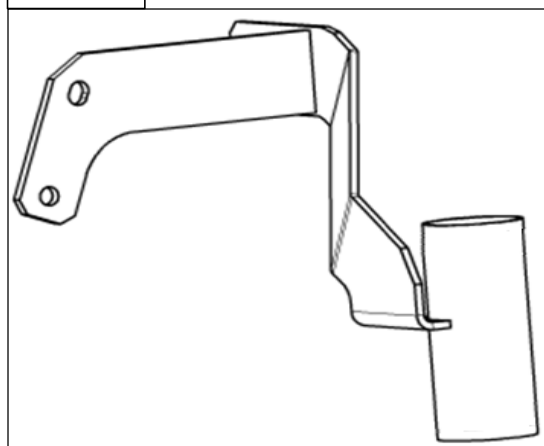
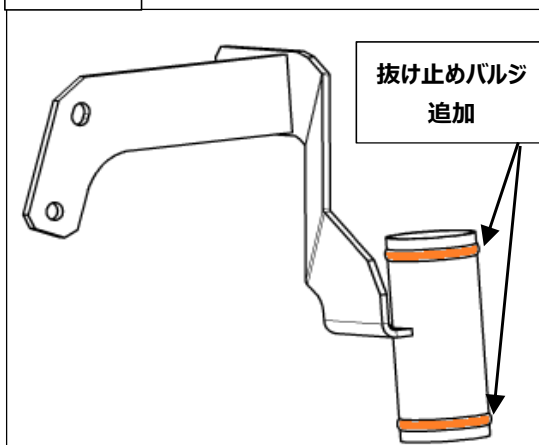
### 不具合発生箇所

過給器のインタークーラーにおいて、インタークーラーホースを繋ぐ中間パイプの設計が不適切なため、過給圧により当該ホースが抜けるものがある。そのため、ホースが抜けた箇所からエンジンオイルが飛散するとともに出力低下し、最悪の場合、火災となるおそれがある。

全車両、中間パイプを対策品に交換する。

インタークーラーホースの中間パイプの形状にて判断が可能。

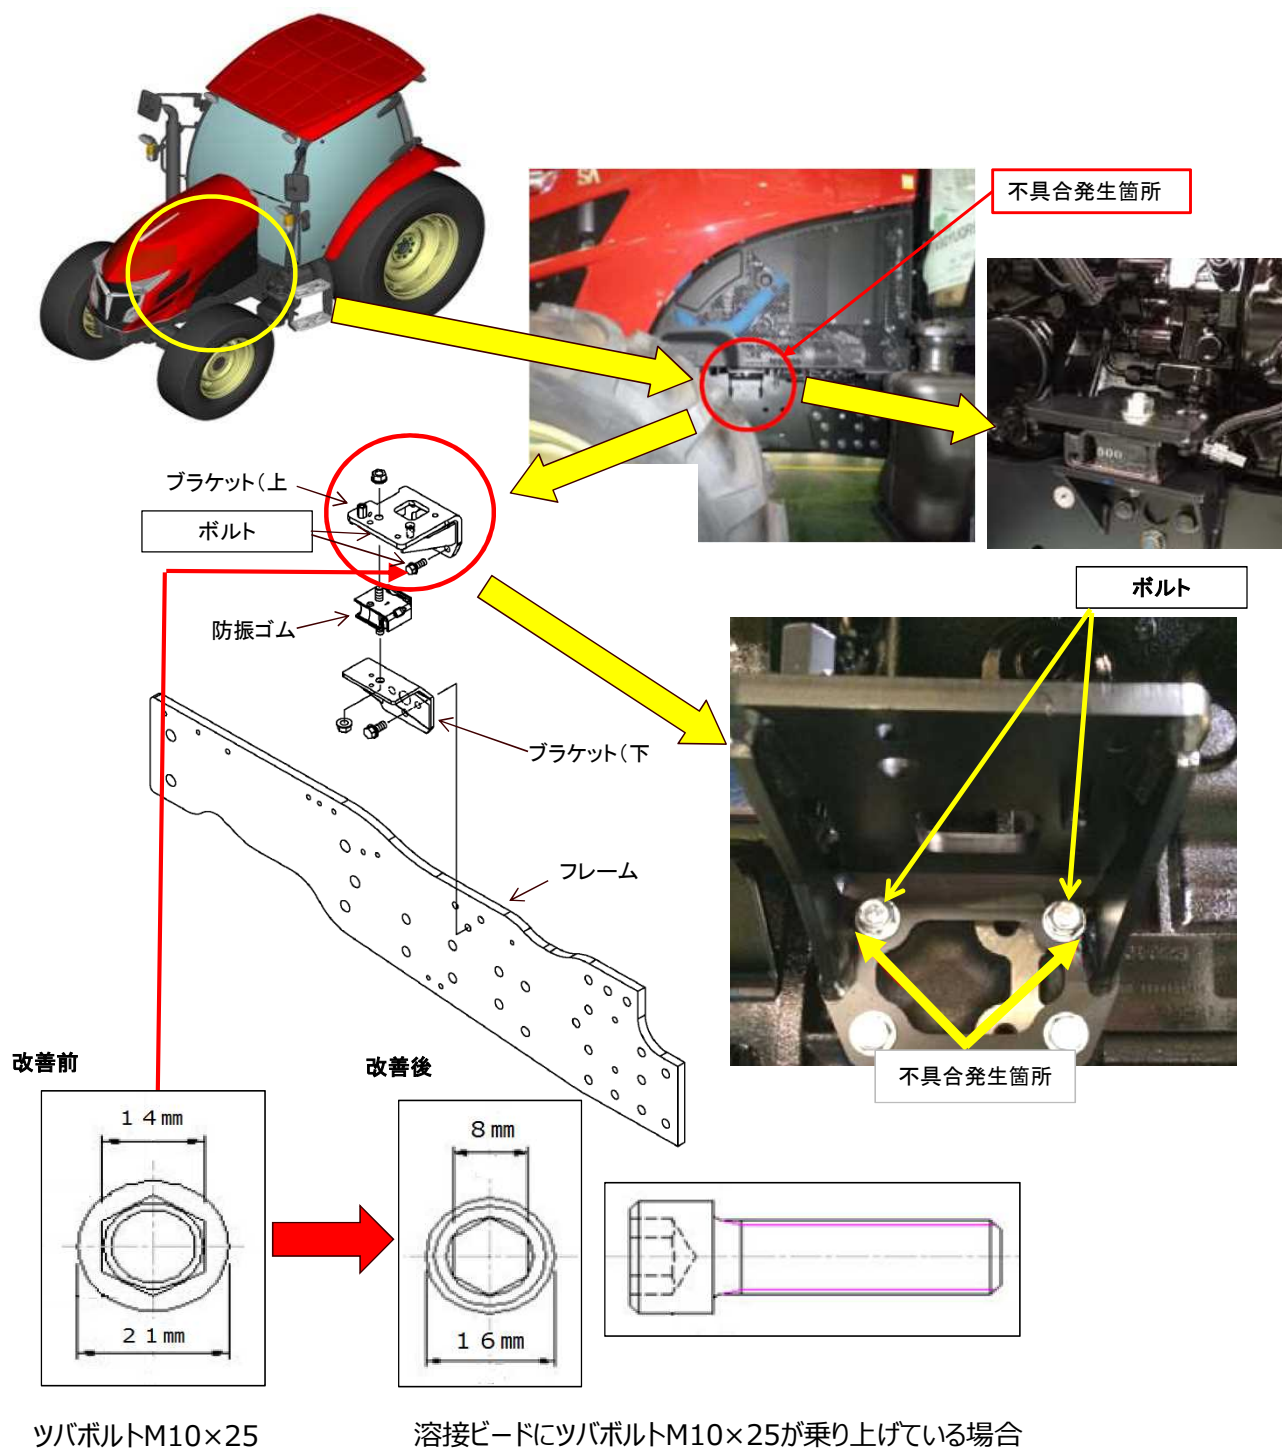
## 改善箇所説明図②

### 不具合発生箇所

エンジンマウントのブラケットにおいて、当該ブラケットの溶接指示が不適切なため、溶接ビード(盛り上がった溶接痕)に固定ボルトが乗り上げているものがある。そのため、そのままの状態で使用を続けると、エンジン振動により、当該ボルトが緩むおそれがある。

全車両、ブラケット溶接部を確認し、固定ボルトが溶接ビードに乗り上げているものは、ボルトを対策品に交換する。

ボルト頭(2本)を白ペンで塗り、識別する。
