## 改善箇所説明図①

通称名 YT490、YT5101、YT5113

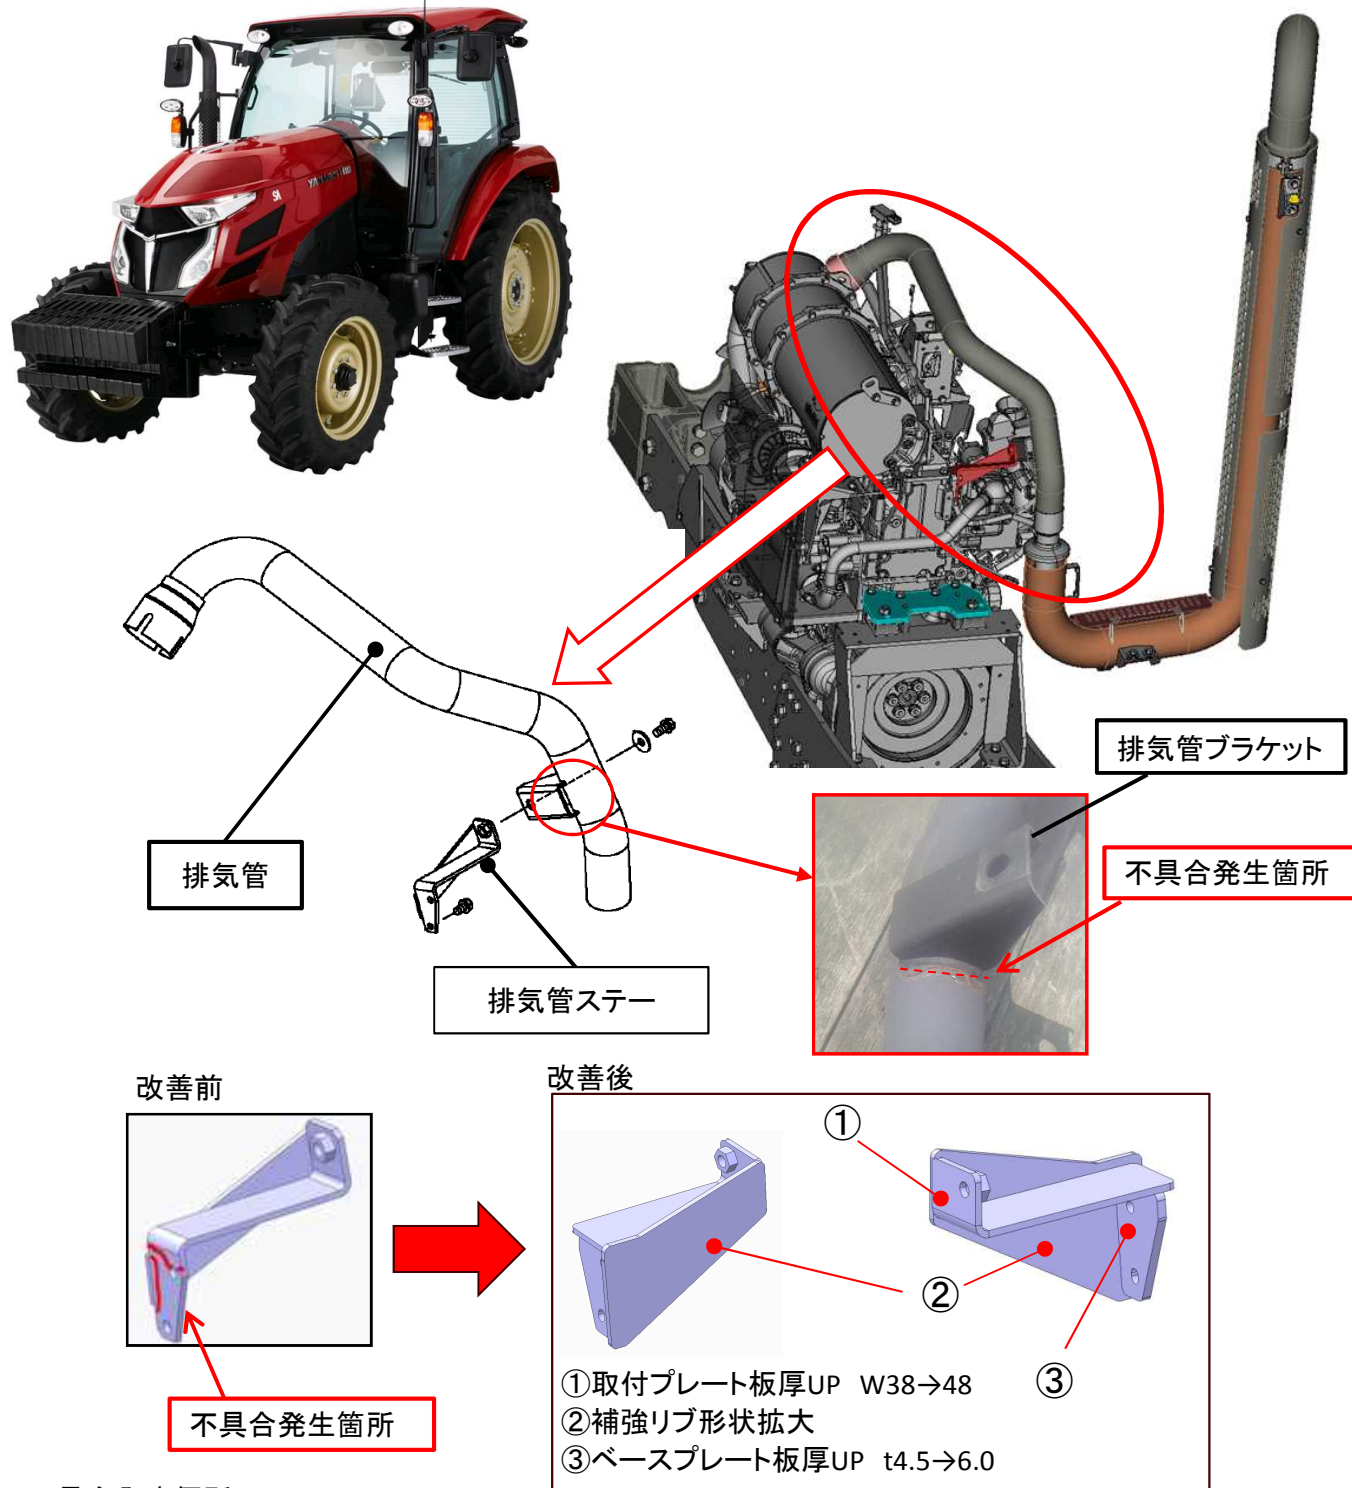
排気管をエンジンに固定する排気管ステーの形状が不適切なため、エンジン高回転時に強度が不足していることがある。そのため、エンジンの振動で排気管が振れて、ステー取付部および、排気管ブラケット取付部が過大な応力を受けて損傷し、最悪の場合、排気管に亀裂が生じて排気ガスが漏れるおそれがある。

全車両、排気管ステーを対策品に交換する。なお、排気管を確認し、損傷している場合は、良品に交換する。

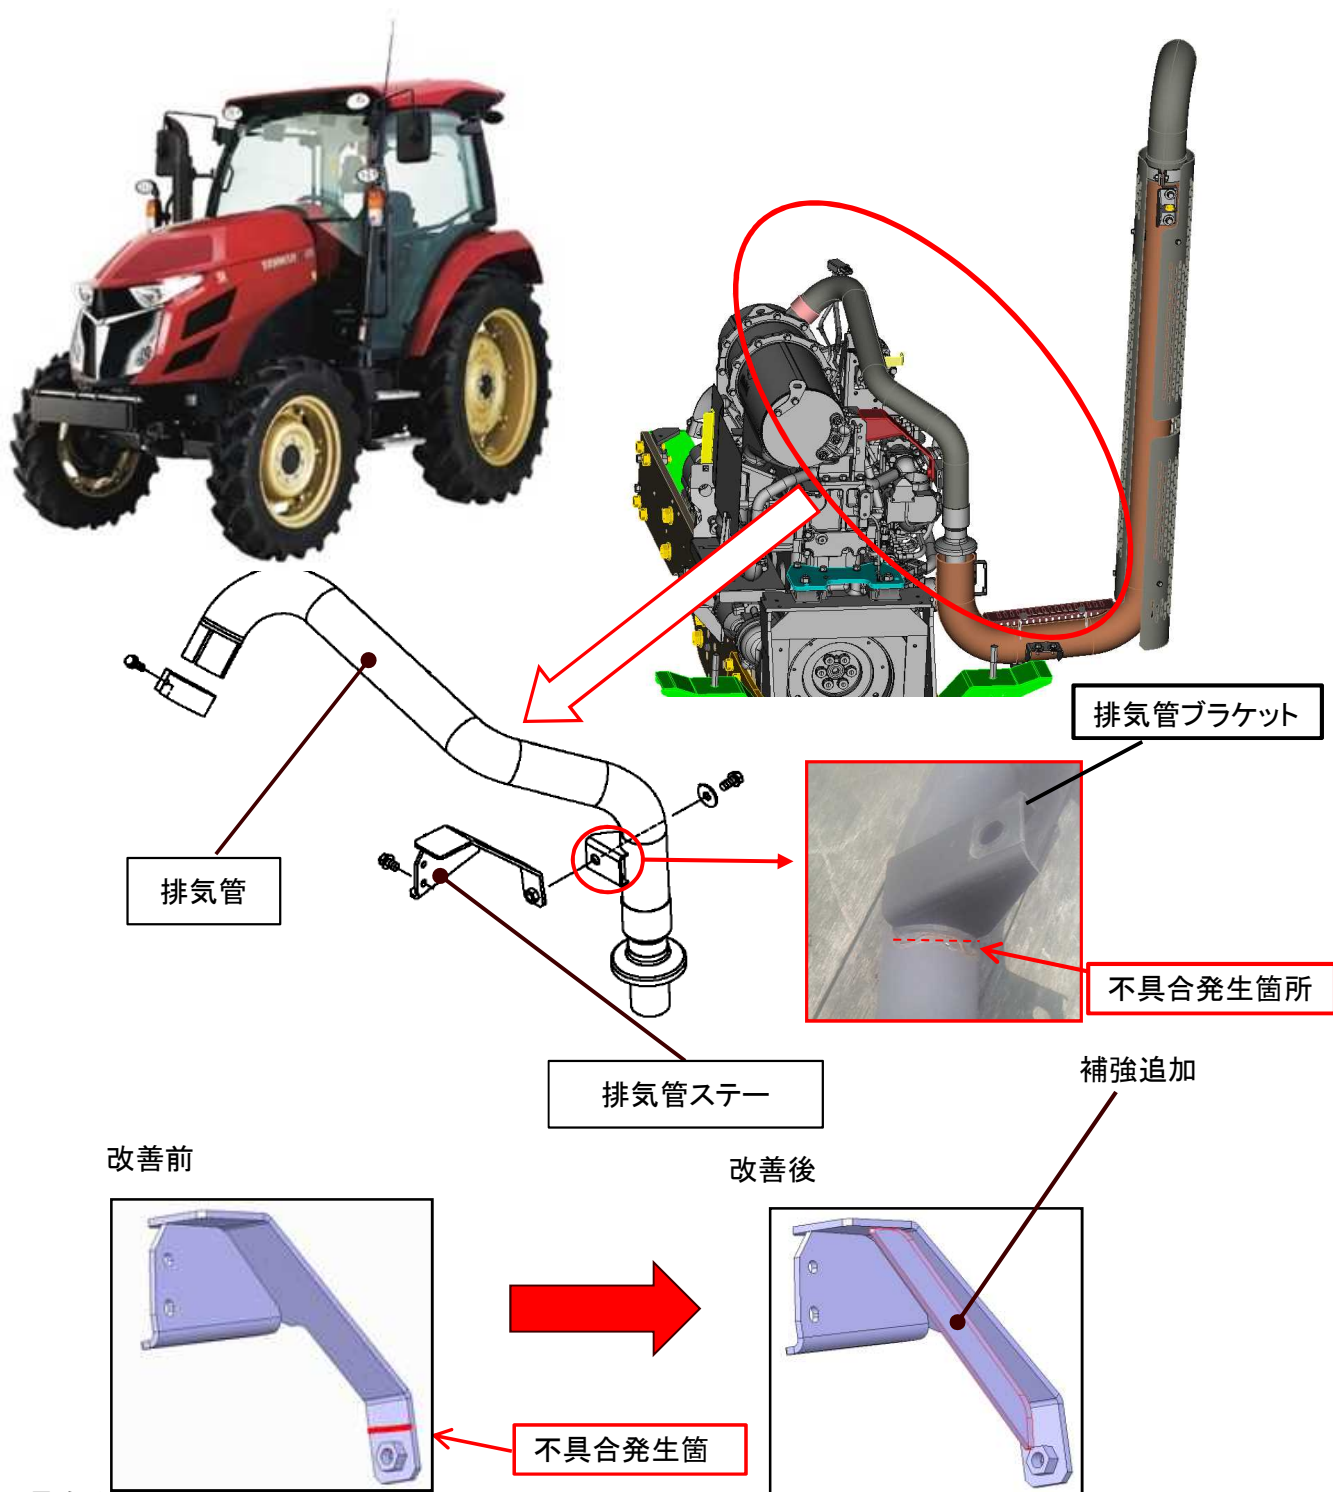
## 改善箇所説明図②

排気管をエンジンに固定する排気管ステーの取付穴が排気管ブラケット取付穴と合わない状態で無理に組み付けたものがある。そのため、エンジンの振動で排気管が振れてステー取付部および、排気管ブラケット取付部が過大な応力を受けて損傷し、最悪の場合、排気管に亀裂が生じて排気ガスが漏れるおそれがある。

全車両、排気管ステーを対策品に交換する。なお、排気管を確認し、損傷している場合は、良品に交換する。
