## 改善箇所説明図

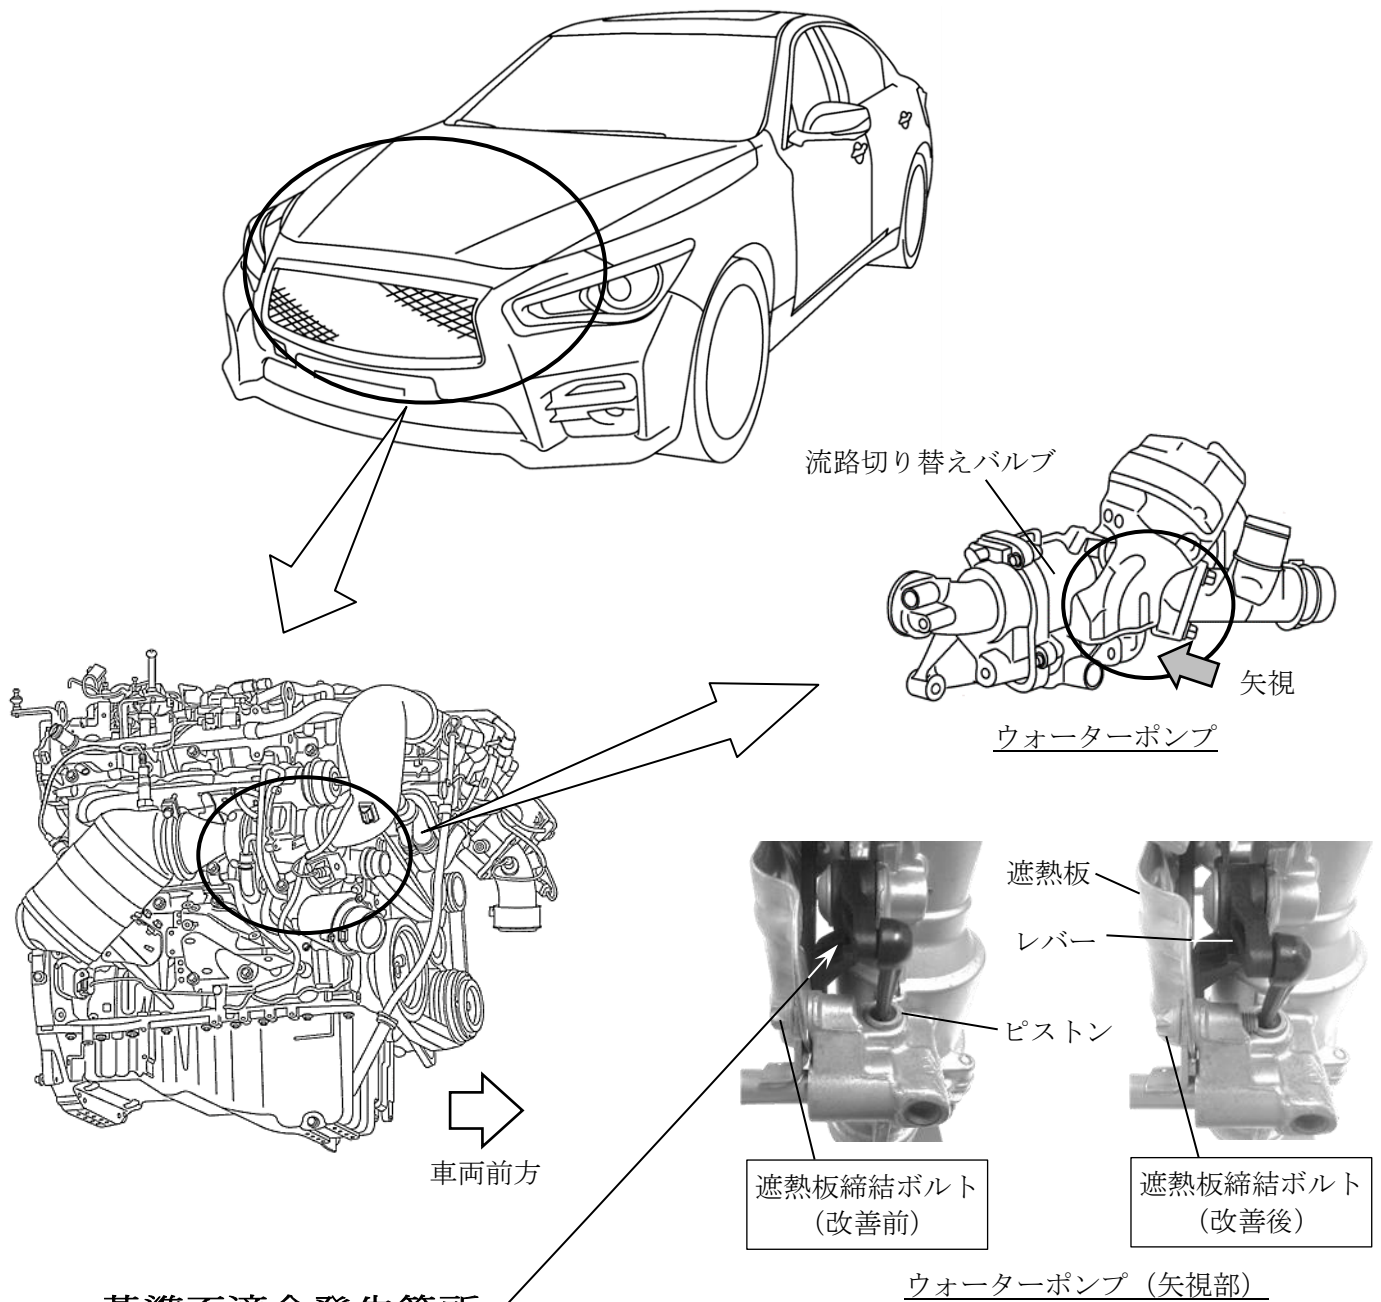
エンジンの冷却装置において、ウォーターポンプ内にある冷却水の流路切り替えバルブを作動させるレバーの強度が不足しているため、当該レバーが破損することがある。そのため、レバーに連結しているピストンがバルブから抜け出して冷却水が漏れ、そのまま使用を続けるとオーバーヒートになるおそれがある。

全車両、当該ウォーターポンプの遮熱板締結ボルトを対策品と交換し、ピストンが抜け出さない構造にする。

また、遮熱板締結ボルトを対策品に交換後、レバーが破損した場合は、ウォーターポンプを無償交換する。
