## 改善箇所説明図

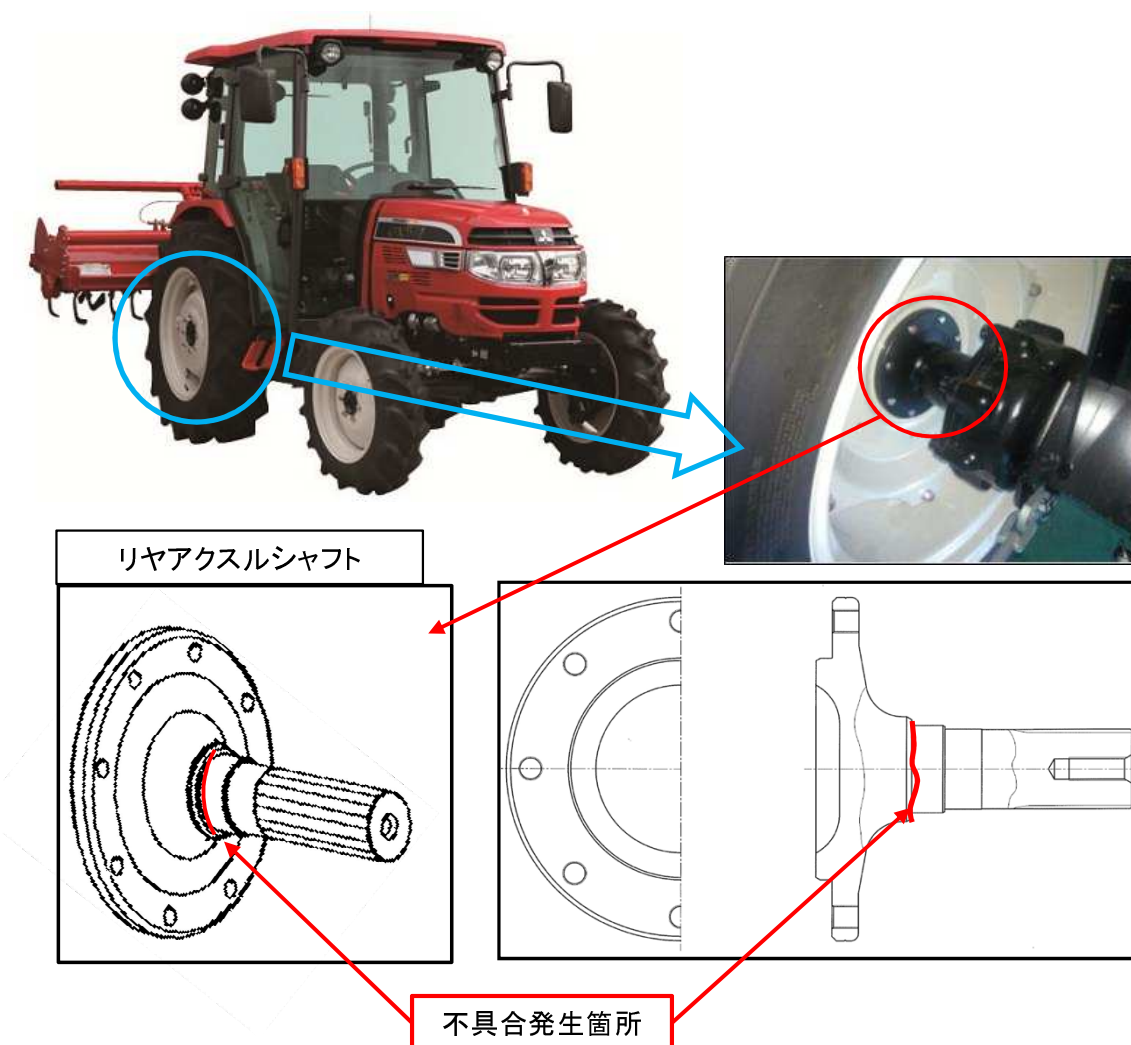
### 不具合発生箇所

農耕トラクタのリアアクスルシャフトにおいて、シャフトの熱処理が不適切なため、圃場の作業時等の高負荷時にシャフトに亀裂が生じることがある。そのため、そのままの状態で使用を続けると亀裂が進展し、最悪の場合、シャフトが折損して走行不能となるおそれがある。

フランジ部の切削形状によって識別する。

全車両、リアアクスルシャフトを対策品に交換する。
