## 改善箇所説明図

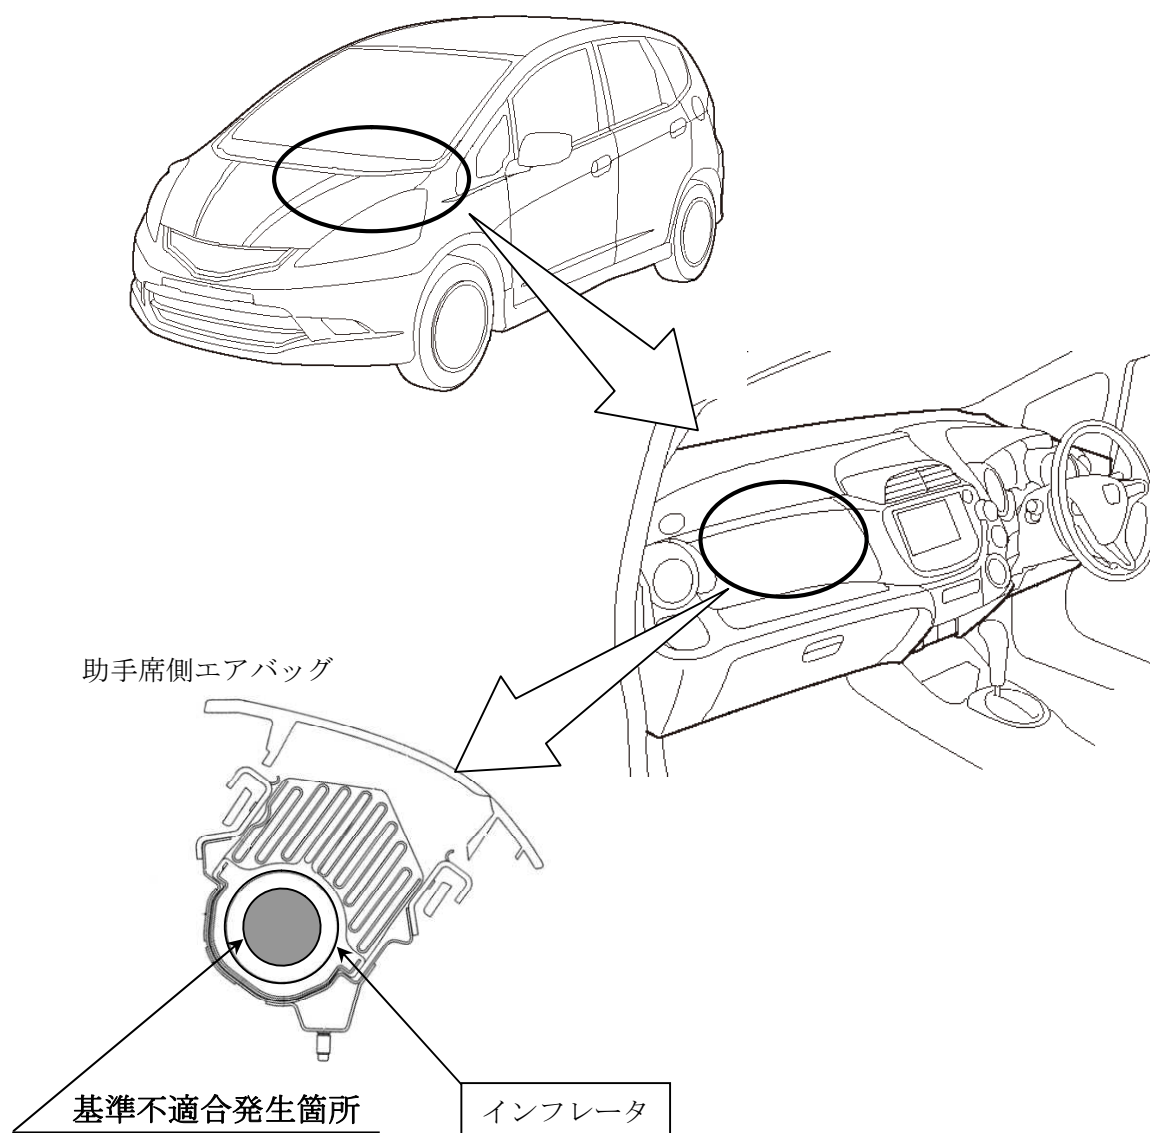
助手席側のエアバッグのインフレーター（膨張装置）において、環境温度および湿度変化の繰り返しによりガス発生剤が劣化することがある。そのため、エアバッグ展開時にインフレーター内圧が異常上昇して、インフレーター容器が破損するおそれがある。

全車両、助手席側エアバッグのインフレーターを年式の古いものから対策品と交換する。

なお、部品が供給できない場合には、暫定措置として助手席側エアバッグの機能を停止するとともに、助手席サンバイザ部に当該エアバッグが作動しない旨の警告を表示する。

識別：助手席側ドアストライカー下部ボルト頭部に黄色ペイントを塗布する。
