## 改善箇所説明図

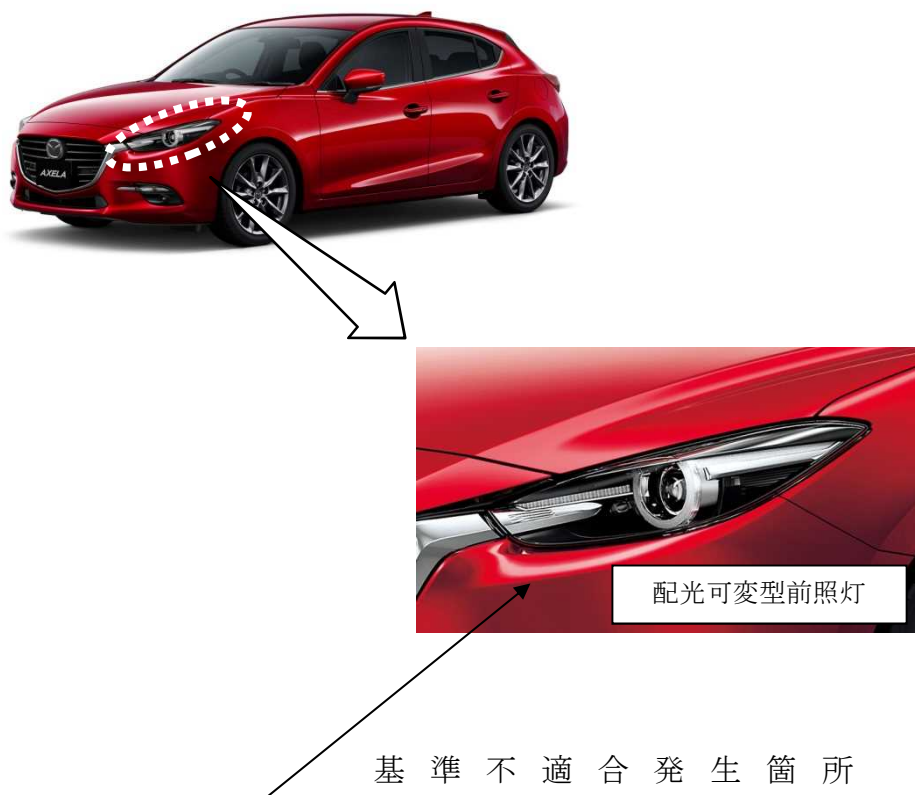
配光可変型前照灯装着車において、前照灯の光軸調整方法が不適切なため、光軸が左方向にずれて調整されているものがある。そのため、照射方向が保安基準第32条に適合しないおそれがある。

全車両、前照灯の照射方向を点検し、光軸がずれているものは光軸を調整する。

識別：左リヤドアローアーマーヒンジ取付けボルト(下側)に白ペンを塗布する。
