## 改善箇所説明図

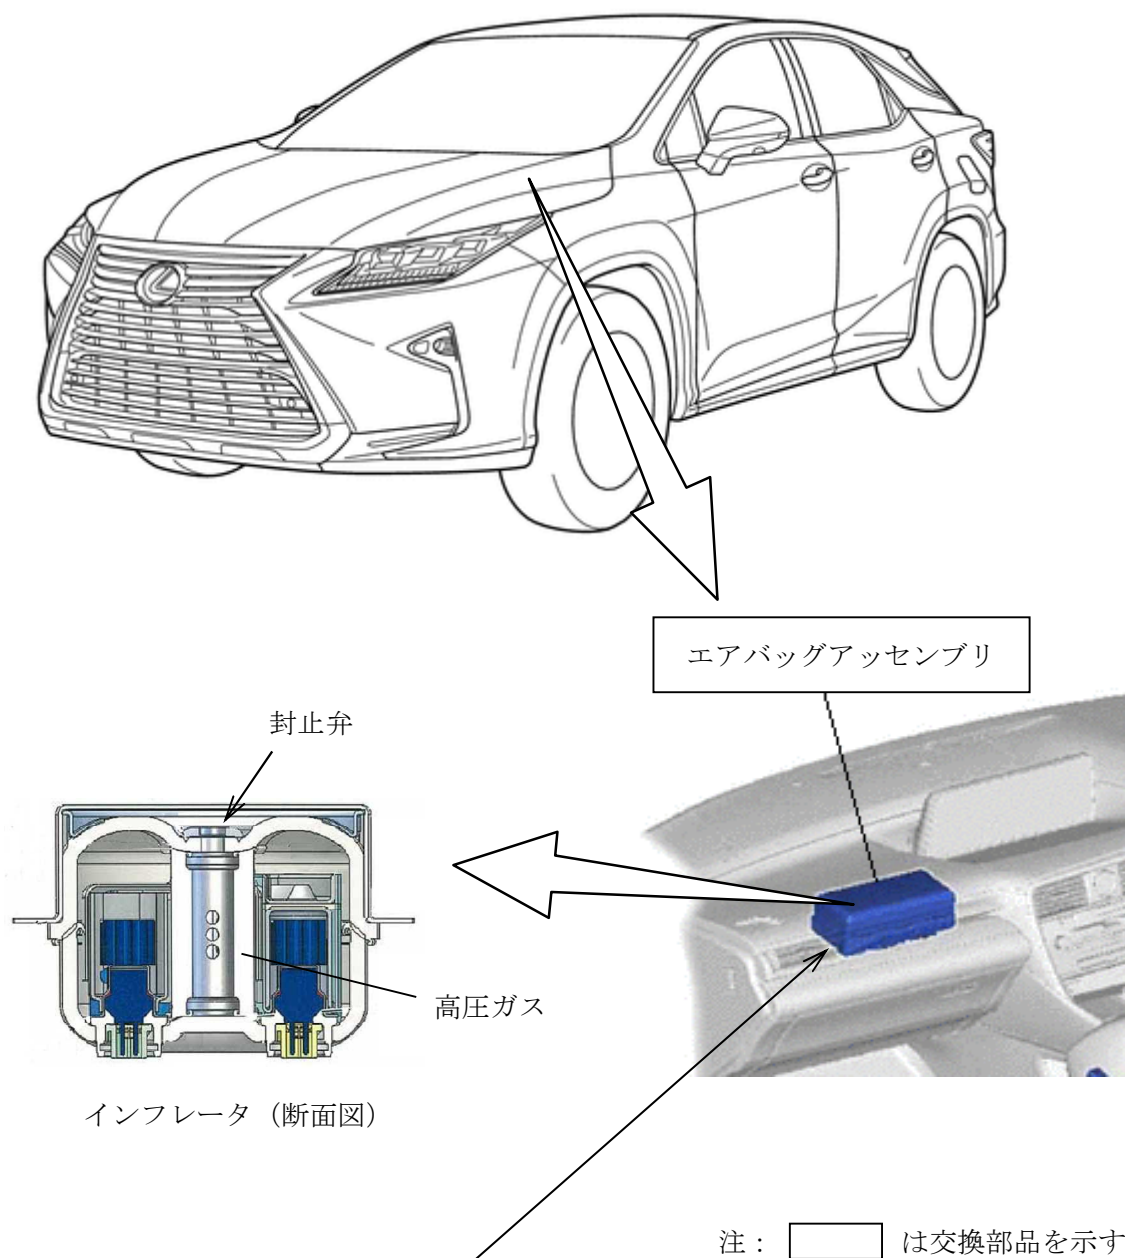
### 基準不適合発生箇所

助手席用エアバッグインフレーター（膨張装置）において、高圧ガス封止弁の溶接が不適切なため、当該弁の開弁圧力が低下しているものがある。そのため、意図せず高圧ガスが開放されて、エアバッグが展開するおそれがある。

全車両、助手席用エアバッグアッセンブリを良品と交換する。

識別：改善済車両には車台番号打刻位置の右側に黄色ペイントを塗布する。
