## 改善箇所説明図

### 不具合の内容

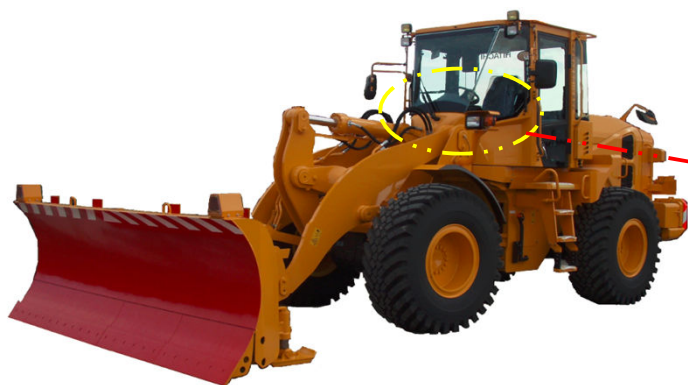
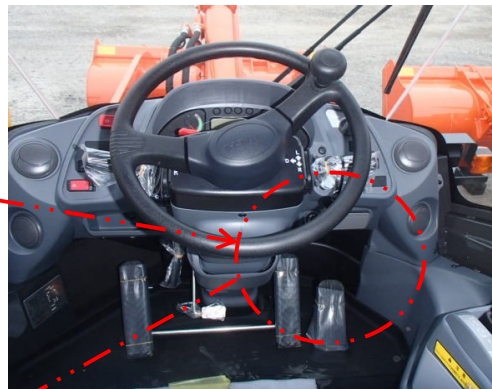
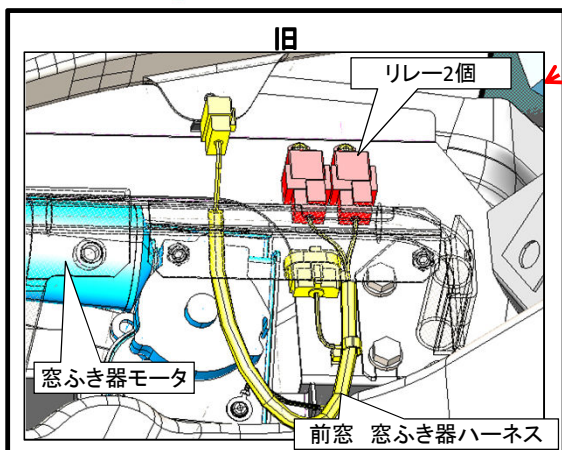
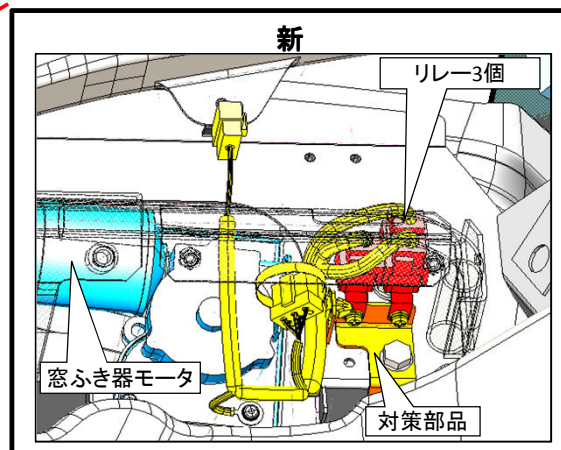
窓ふき器において、電気回路が不適切なため、窓ふき器作動中に作動速度を停止位置付近で切替えた際、電気回路内のリレー接点間で電圧差が生じ、スパークが発生することがある。そのため、電気回路に過電流が流れてヒューズが溶損若しくはリレーの接点が溶着し、窓ふき器が作動しないおそれがある。

改善措置の内容：全車両、リレーおよびハーネスを対策品に交換し、電気回路を変更する
