## 改 善 箇 所 説 明 図

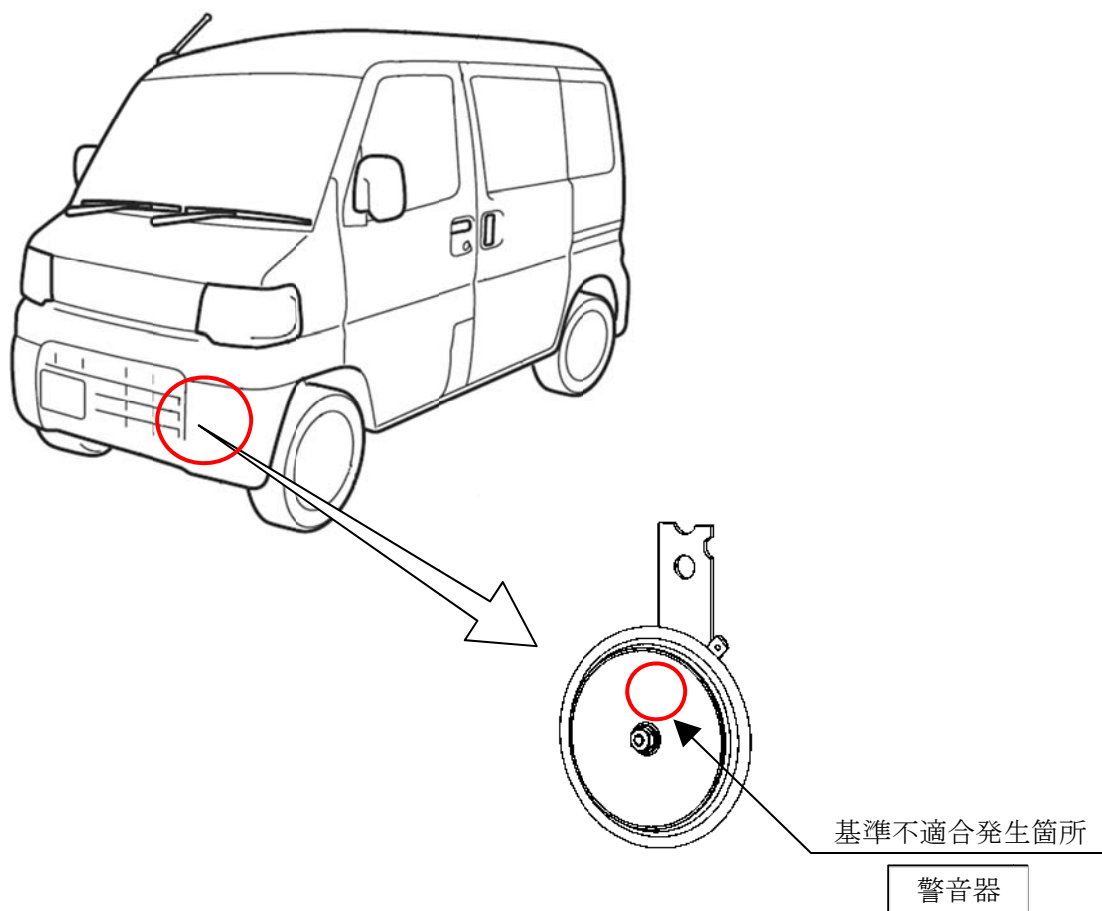
警告器において、内部の電気接点材料が不適切なため、繰り返し被水すると内部電気接点に酸化皮膜が生成され、導通不良を起こすことがある。そのため、警告器が鳴らなくなるおそれがある。

全車両、警告器を対策品と交換する。

識別：運転者席側ドアチェッカーのヒンジにあるピン頭部(車両下側)に、白または黄色のペイントを塗布する。
