## 改善箇所説明図

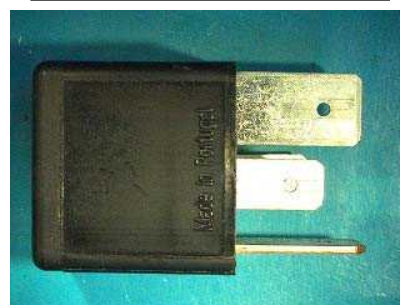
2次エアポンプリレー

排出ガス発散防止装置の2次エアポンプにおいて、当該ポンプを制御するリレー内の接点の押付け力が不適切なため、接点オン時にアーク放電が発生し、接点が溶着され電流が流れ続けることがある。そのため、当該ポンプのポンプモーターが常時回転となり、2次エア配管の内圧が上昇し警告灯が点灯、そのまま使用を続けると、ポンプが高温となり樹脂部品が溶損し異臭や煙が発生、最悪の場合、火災に至るおそれがある。

全車両、2次エアポンプのリレーを対策品に交換する。
