## 改善箇所説明図

### 基準不適合発生箇所

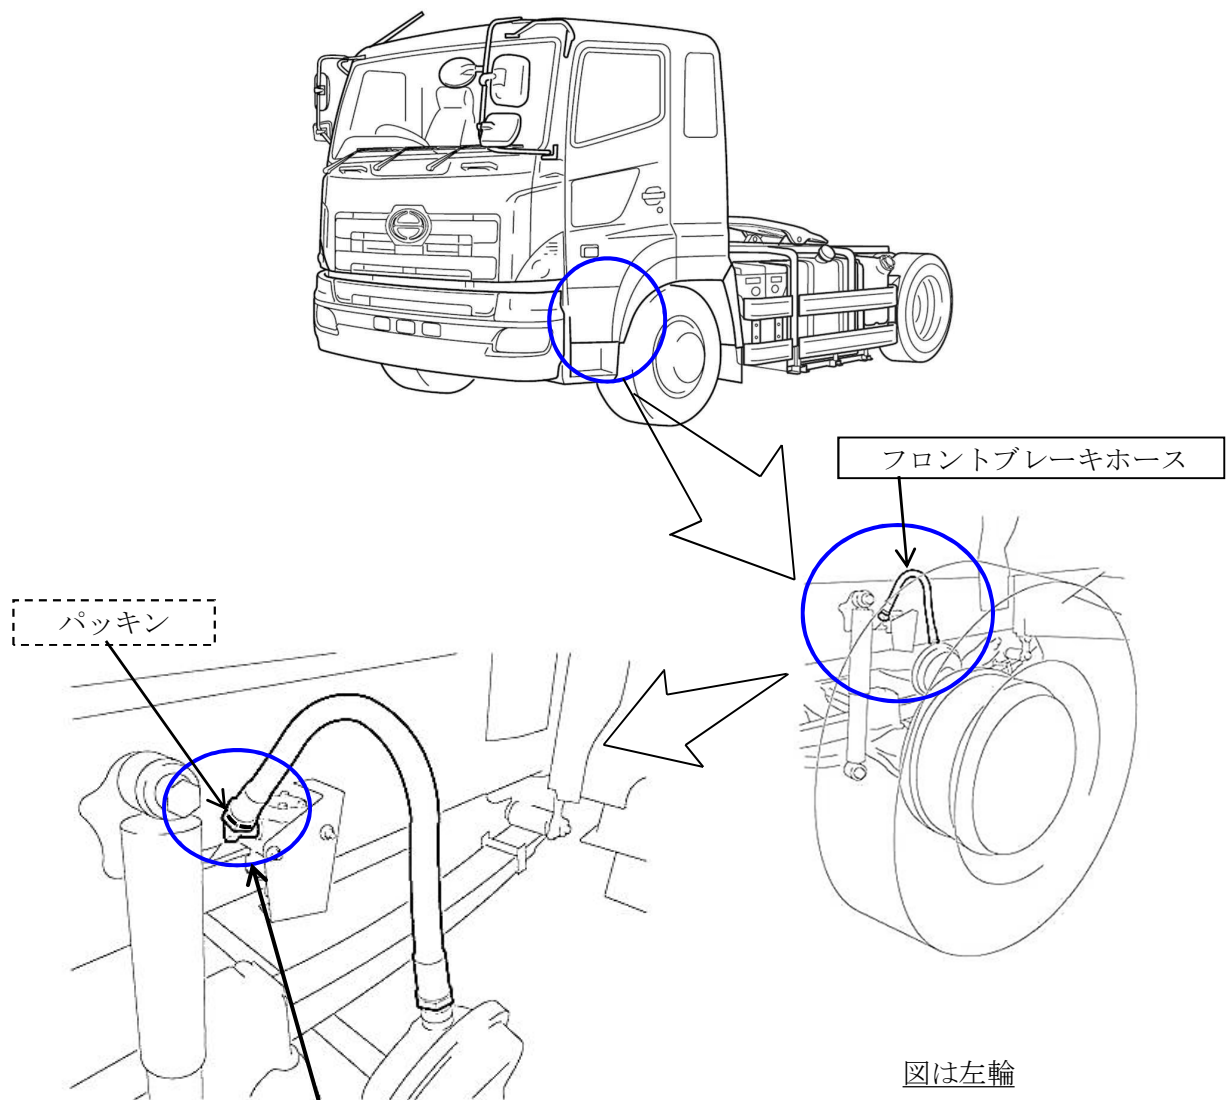
注：  内は点検及び締め付ける部品を示す。  
 内は必要に応じて交換する部品を示す。

大型トラックにおいて、フロントブレーキホースの締め付け作業が不適切なため、ホース接続部の締め付け力が不足しているものがある。そのため、ホース接続部が緩みエアが漏れ、最悪の場合、制動力が低下するおそれがある。

全車両、ブレーキホース接続部の締め付けトルクを点検し、トルクが不足しているものは正規トルクで締め付ける。なお、トルクが不足している場合には接続部のパッキンを新品に交換する。

識別： 改善済車両にはネームプレートに白色ペイントを塗布する。
