# 改善箇所説明図

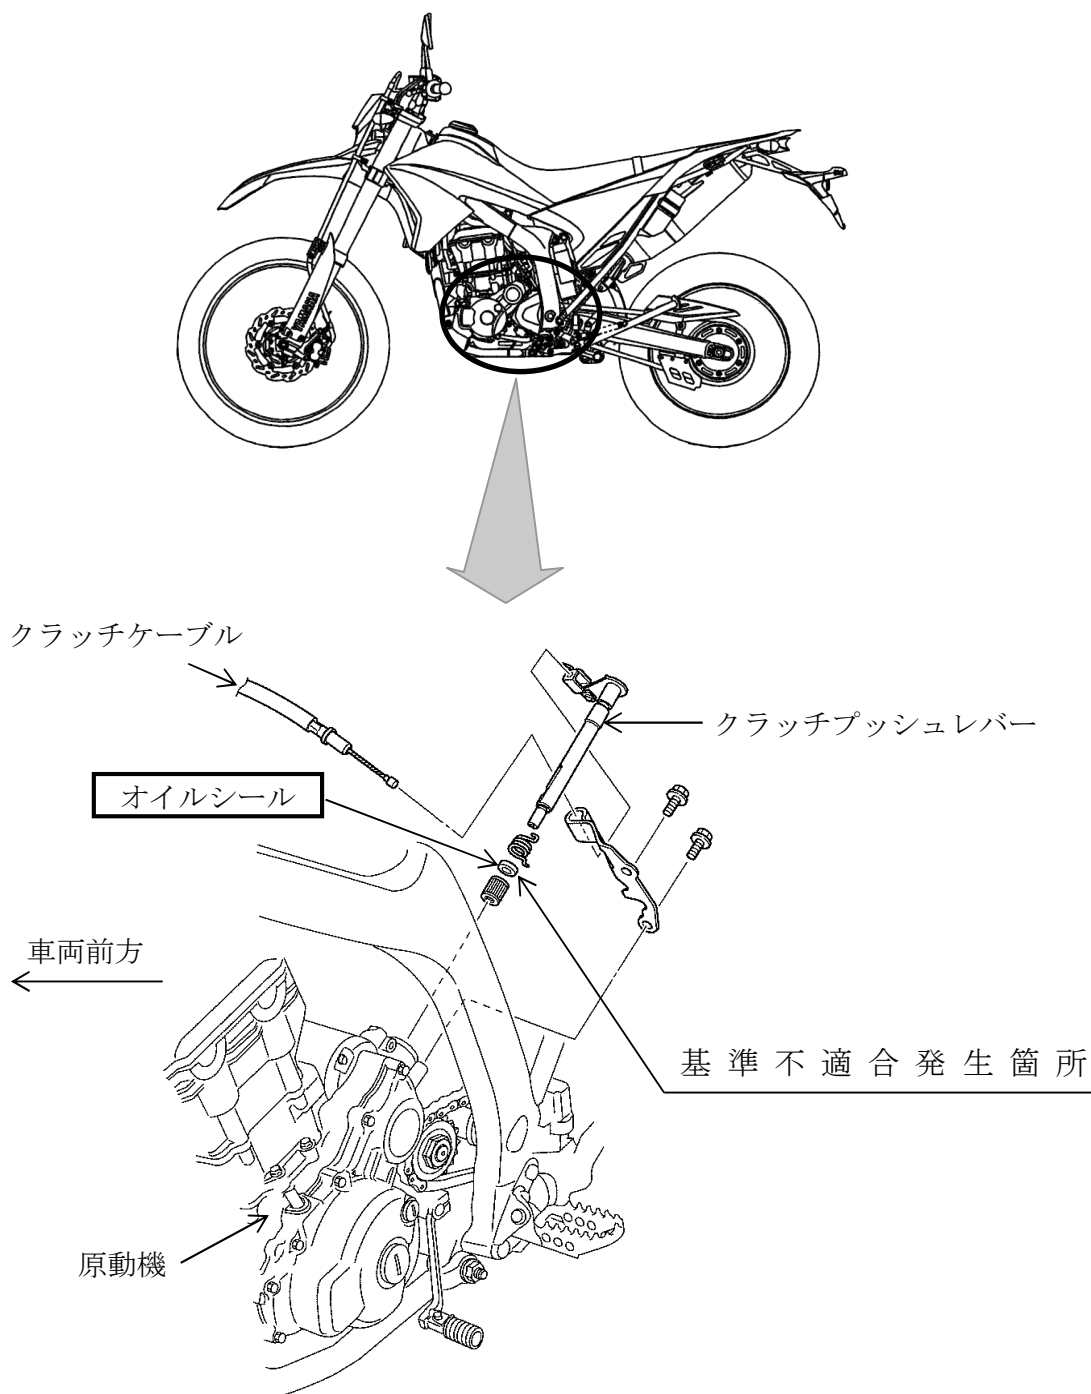
動力伝達装置において、クラッチプッシュレバーのオイルシールの製造が不適切なため、当該オイルシールに微細な亀裂が生じているものがある。そのため、そのまま使用を続けると、走行中にエンジン内の油圧で亀裂が進行してエンジンオイルが漏れ、最悪の場合、漏れたオイルが後輪タイヤに付着し、転倒するおそれがある。

改善の内容：全車両、クラッチプッシュレバーのオイルシールを良品と交換する。

識別：メインフレーム右側のフットレスト取付け部付近に白ペイントを塗布する。
