## 改善箇所説明図

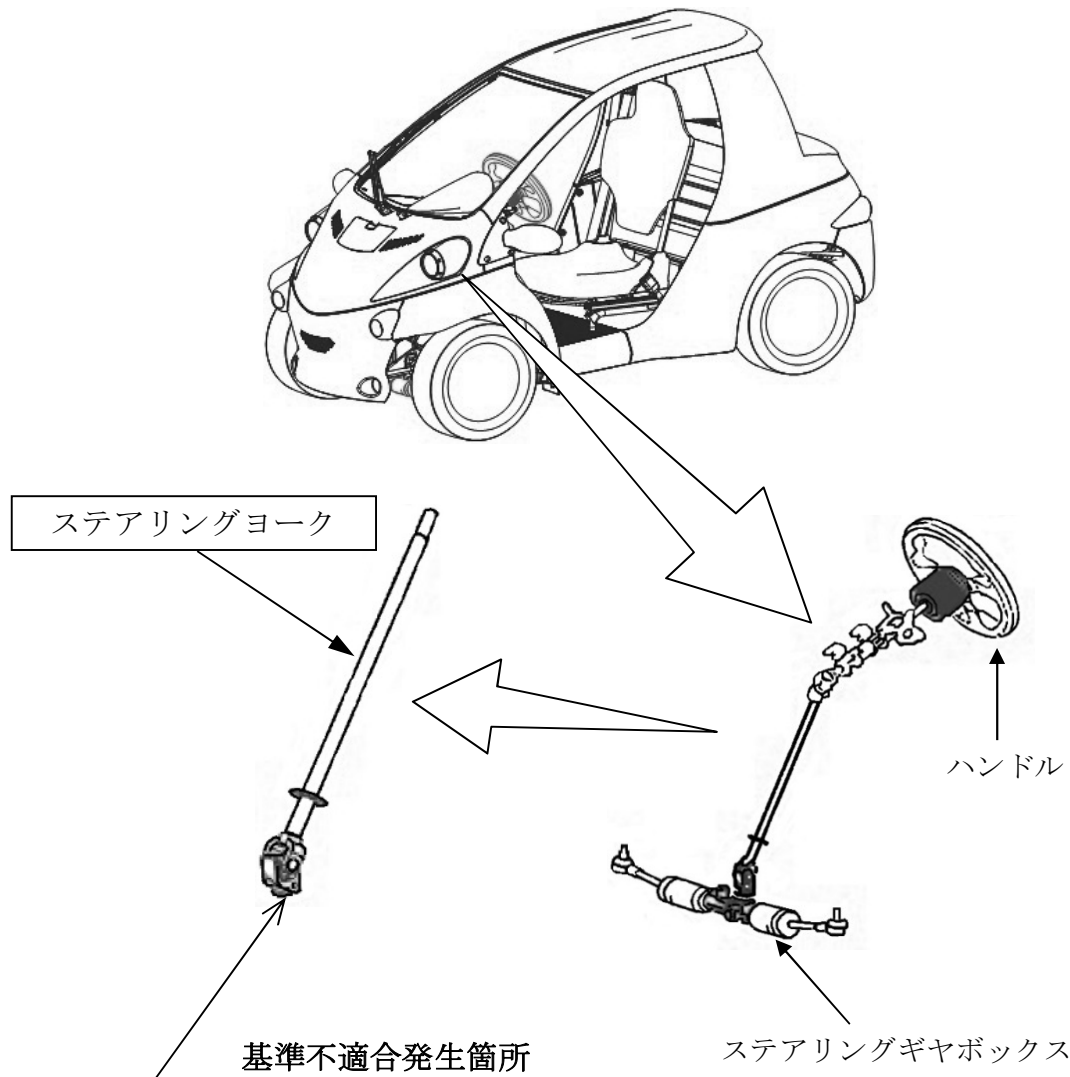
注：  は交換部品を示す。

かじ取り装置において、ハンドルとステアリングギヤボックスをつなぐ継手部品（ステアリングヨーク）の製造が不適切なため、継手部品とステアリングギヤボックスの連結部にガタが生じているものがある。そのため、そのままの状態で使用を続けると、継手部品が摩耗し、最悪の場合、かじ取り操作ができなくなるおそれがある。

全車両、ステアリングヨークを良品と交換する。

識別：改善実施済車両には車台番号 6 ケタ目上に黄ペイントを塗布する。

超小型モビリティは、シリアル No.3 ケタ目上に黄ペイントを塗布する。
