## 改善箇所説明図

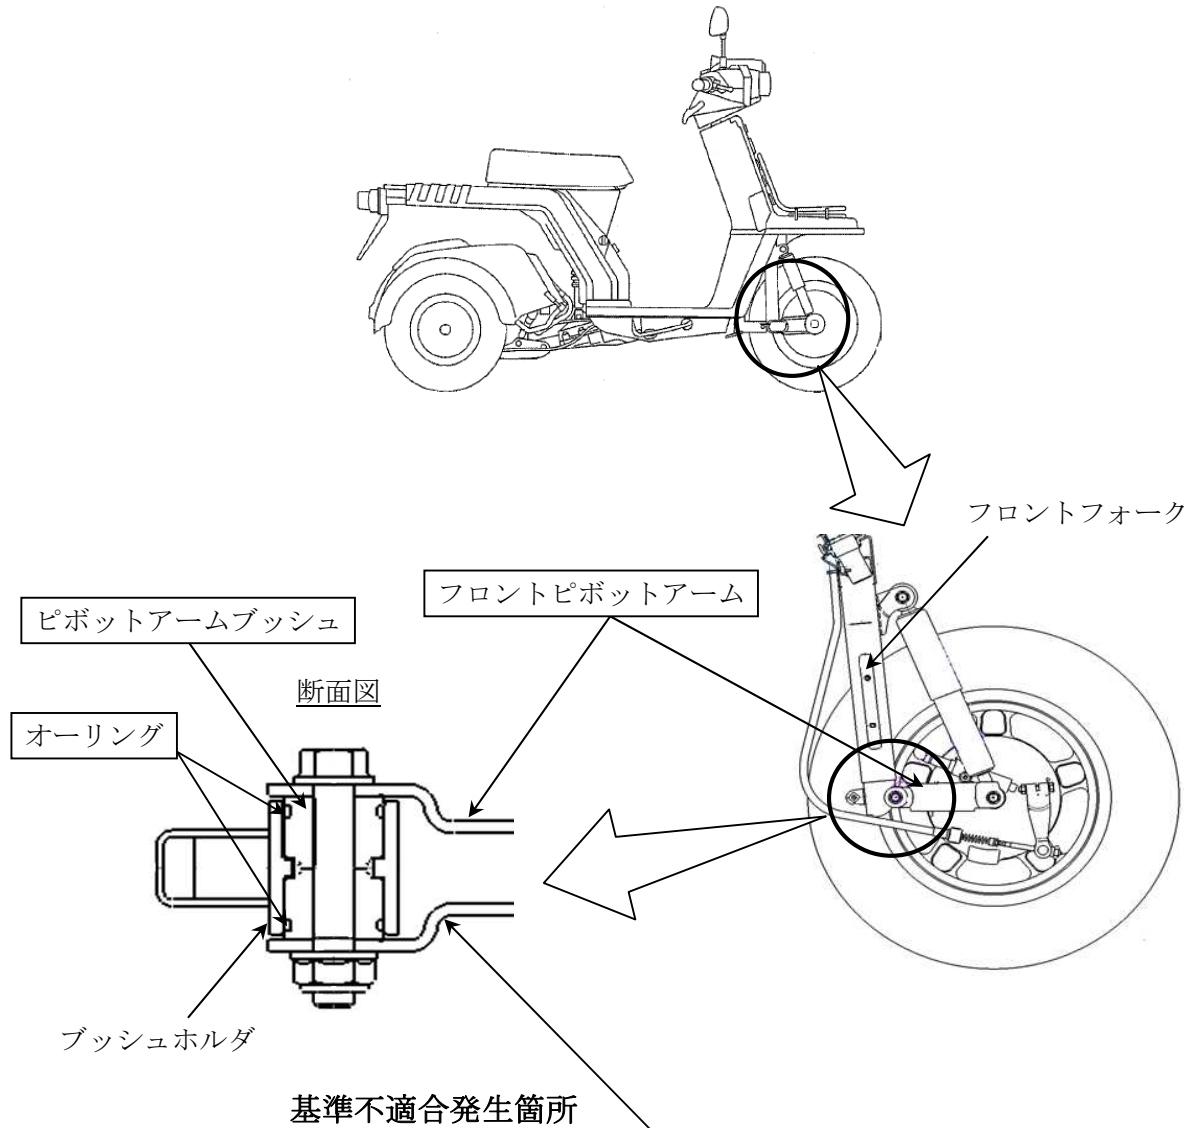
フロントフォークにおいて、ピボットアームブッシュの表面処理が不適切なため、ブッシュホルダとブッシュ間のオーリングが早期に摩耗してグリースが流出すると、フロントピボットアームとブッシュ側面の摺動抵抗が大きくなることがある。そのため、そのままの状態で使用を続けると、右側フロントピボットアームへ過大な応力が加わり折損し、最悪の場合、前輪ブレーキ操作時にフロントブレーキケーブルが引っ張られ、前輪がロックして転倒や走行不能となるおそれがある。

全車両、ピボットアームブッシュを対策品に交換するとともに、フロントピボットアーム及びオーリングを新品に交換する。なお、改善措置用部品の供給に時間を要することから、当面の暫定措置として、全車両、フロントピボットアームを点検し、作動不良が確認されたものについては、フロントピボットアームを新品に交換し、ピボットアームブッシュにグリースを塗布する。それ以外については、ピボットアームブッシュにグリースを塗布する。
