## 改善箇所説明図

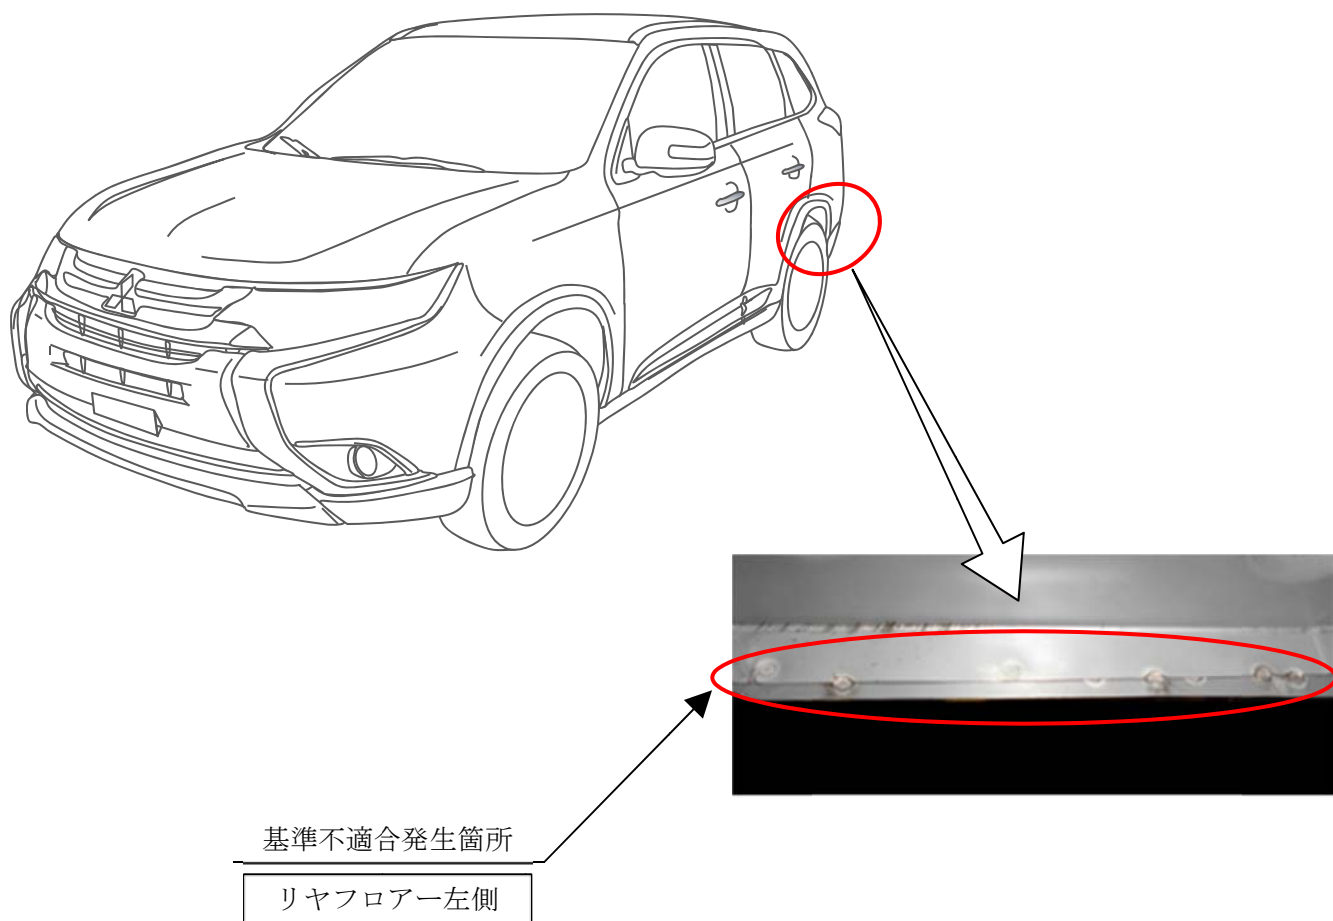
リヤフロアーパネルにおいて、溶接ロボットの溶接ガンの軌道の設定が不適切なため、溶接ガンがリヤフロアーパネルの左後部と干渉し、リヤフロアーパネルの位置がずれた状態で溶接されたものがある。そのため、車体左後部の強度が不足し、後面衝突時に燃料系部品が破損して燃料が漏れるおそれがある。

注：図中の  内は、点検、補修する部位を示す。

全車両、リヤフロアーパネルの左後部を点検し、リヤフロアーパネルの位置がずれた状態で溶接されているものは、リヤフロアーパネルを正規の位置に戻し、再度溶接を実施する。
