## 改善箇所説明図

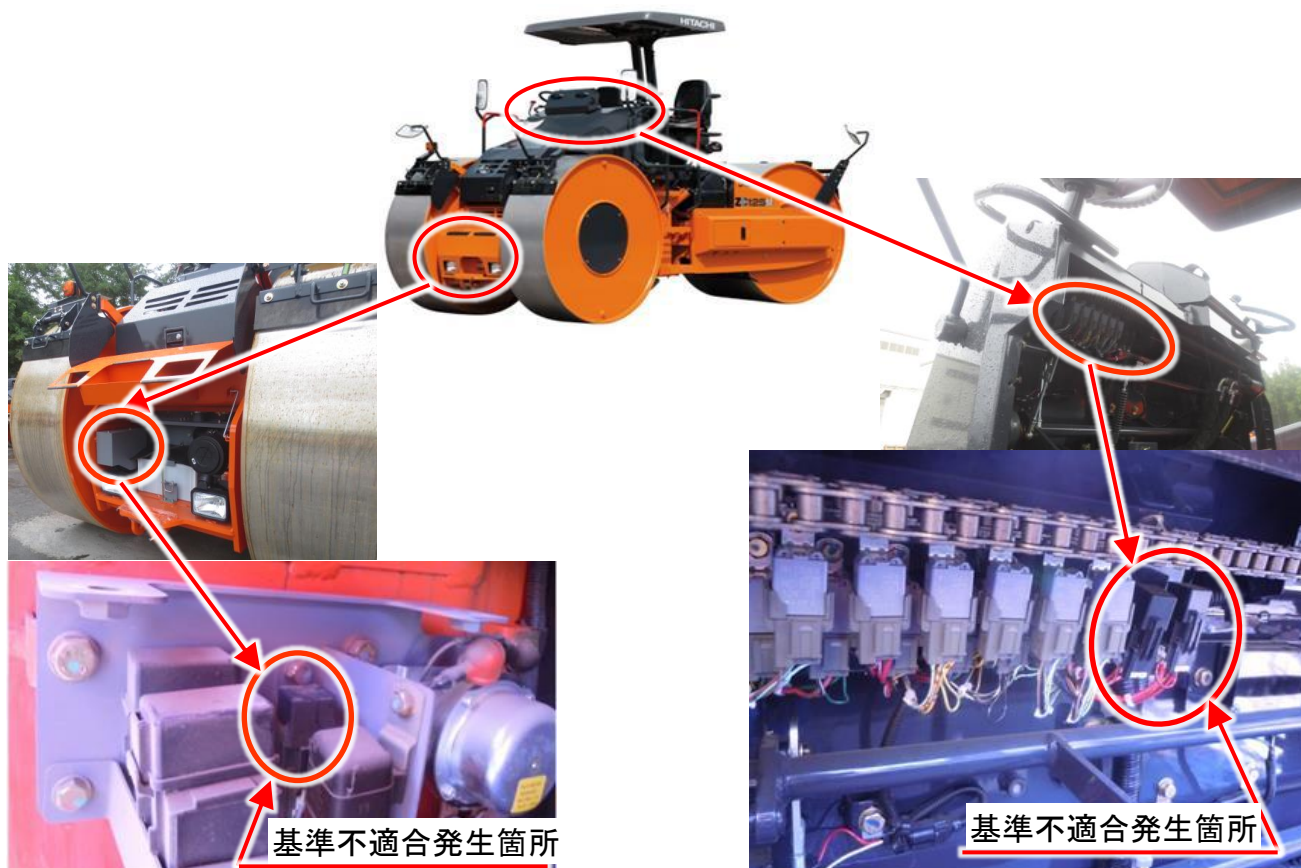
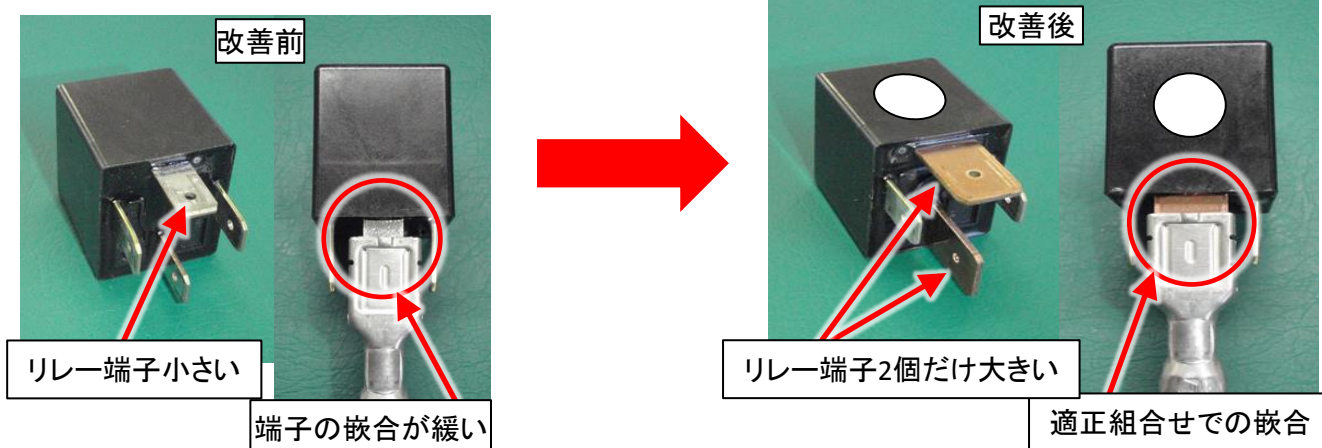
ロード・ローラの電気回路において、電源リレーの選定が不適切なため、リレーとリレーホルダの嵌合力が不足している。そのため、走行時等の振動によりリレーとリレーホルダの嵌合が甘くなり、一時的に電源供給がたたれてフェールセーフが働き、エンジン出力が制限され、最悪の場合、リレーがホルダから外れて電源が供給されず、エンジンが停止して再始動出来なくなるおそれがある。

全車両、電源リレー（3個）を対策品に交換する。

識別：対策品のリレー本体には白の識別マークあり外観で識別可能。
