## 改善箇所説明図

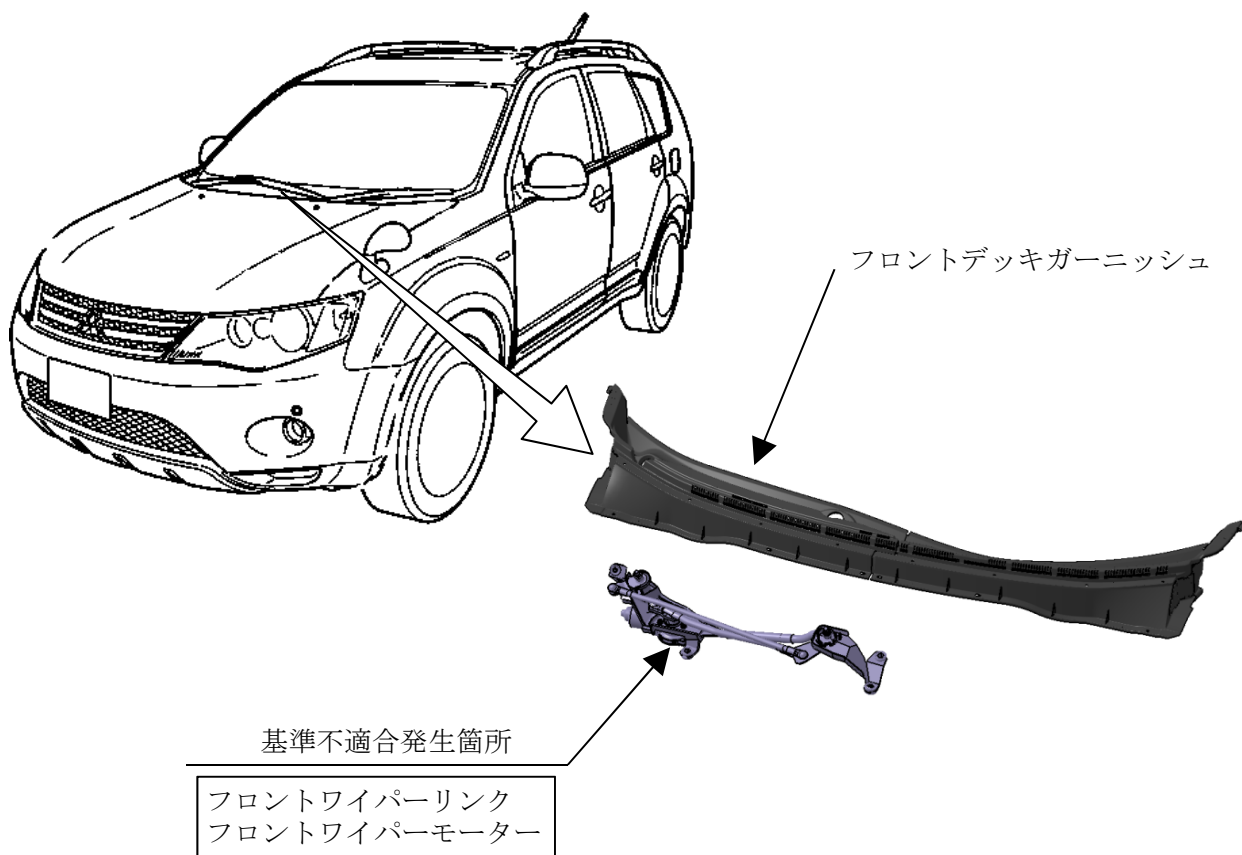
フロントワイパーにおいて、フロントデッキ部の防水構造が不適切なため、フロントデッキガーニッシュとウインドシールドガラスの間から伝った水がワイパーモーターとワイパーリンクのジョイント部に浸入し、ジョイント部内部が異常摩耗を起こすことがある。そのため、最悪の場合、ワイパーモーターとワイパーリンクのジョイント部が外れ、ワイパーが作動しなくなるおそれがある。

全車両、ワイパーモーターとワイパーリンクのジョイント部を点検のうえ、ジョイント部の異常摩耗が認められたものはワイパーリンクを対策品と交換する。異常摩耗が認められないものは、ワイパーリンクのジョイント部のゴムカバーを対策品と交換する。

なお、交換用部品の準備に時間を要するため、使用者に不具合内容を通知のうえ、交換用部品が準備できた段階で古いものから交換する。
