## 改善箇所説明図

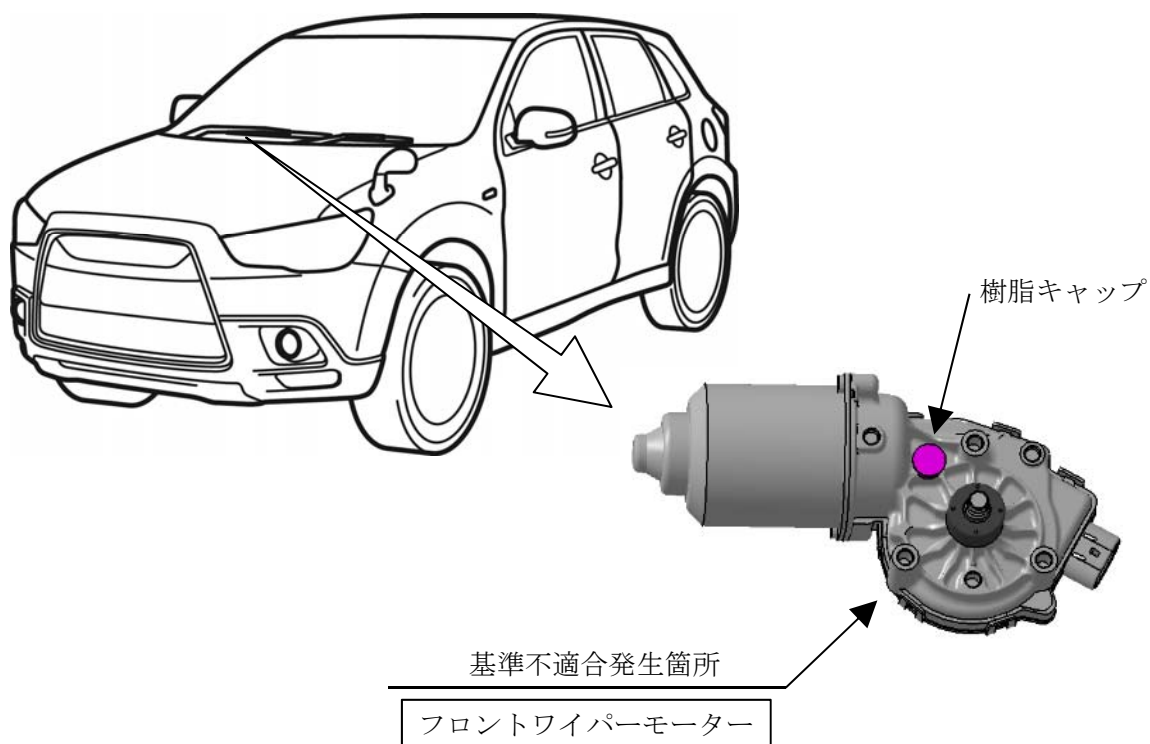
フロントワイパーモーターにおいて、フロントデッキ部の防水構造が不適切なため、フロントデッキガーニッシュとウインドシールドガラスの間から伝った水がモーター内部に浸入し、モーターの内部が腐食することがある。そのため、最悪の場合、ワイパーモーターが作動しなくなるおそれがある。

全車両、ワイパーモーターを対策品と交換する。

なお、交換用部品の準備に時間を要するため、使用者に不具合内容を通知のうえ、交換用部品が準備できた段階で古いものから交換する。

識別：フロントデッキパネルインシュレーター助手席側固定ボルト頭部に、白または黄色のペイントを塗布する。
