## 改善箇所説明図

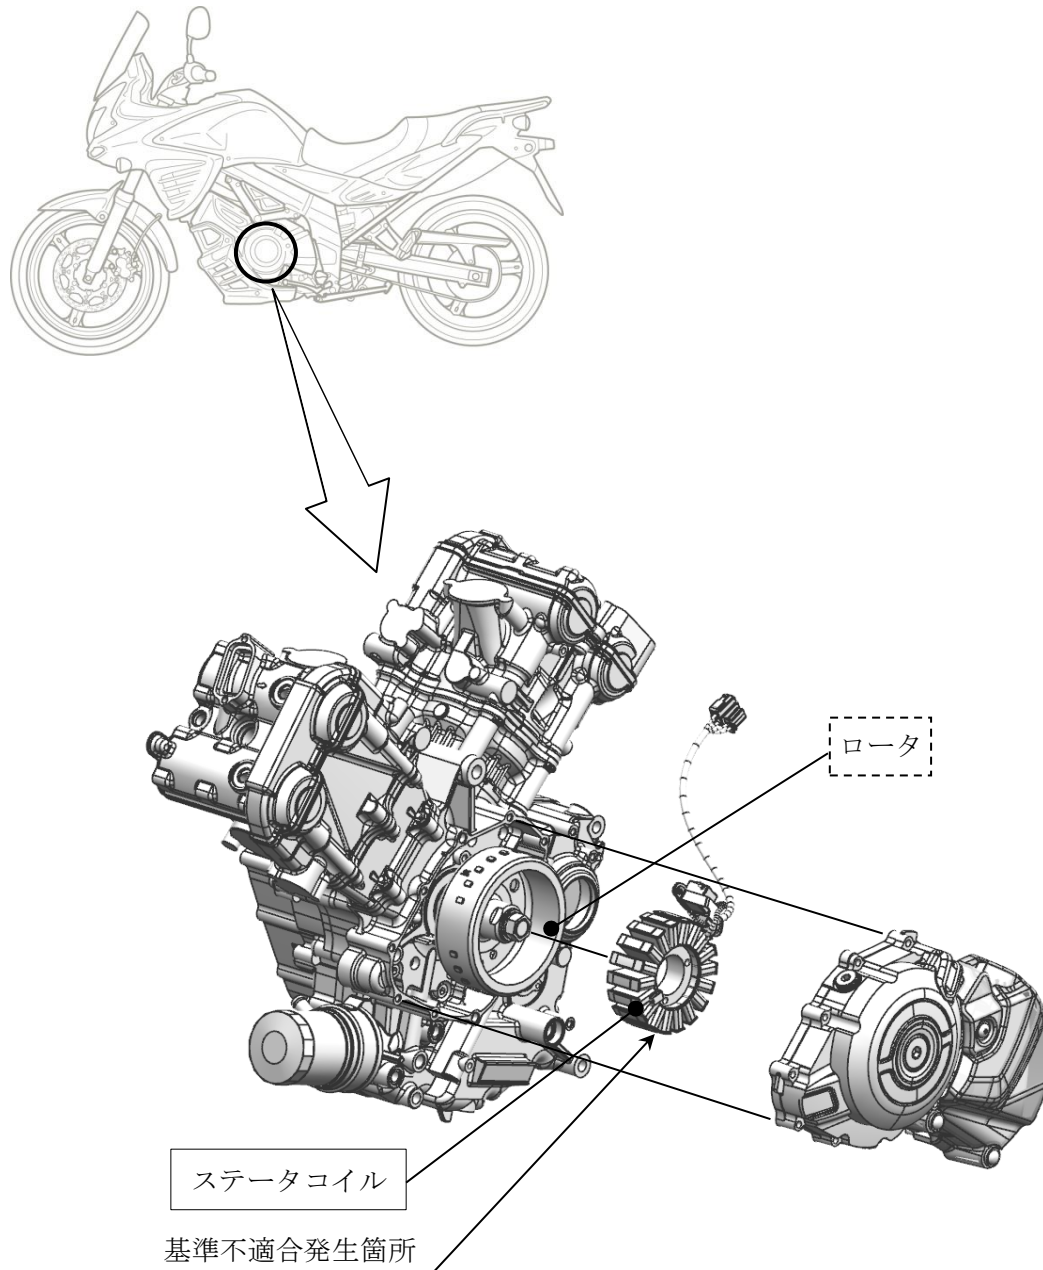
注：  と  は交換する部品を示す。

発電機において、ステータコイルの耐熱性が不足しているため、当該コイルが高温になるとコイル線被膜が損傷しコイルの一部が短絡することがある。そのため、発電量が少なくなり、そのまま使用を続けると、バッテリーが充電不足となり、最悪の場合、走行中にエンジンが停止して再始動ができなくなるおそれがある。

全車両、ステータコイルを対策品と交換する。

Vストロームについては、ステータコイルに加えロータも対策品に交換する。

識別：車わく（車台番号打刻位置付近もしくは、右側シートレール部）に緑色のシールを貼付する。
