## 改善箇所説明図

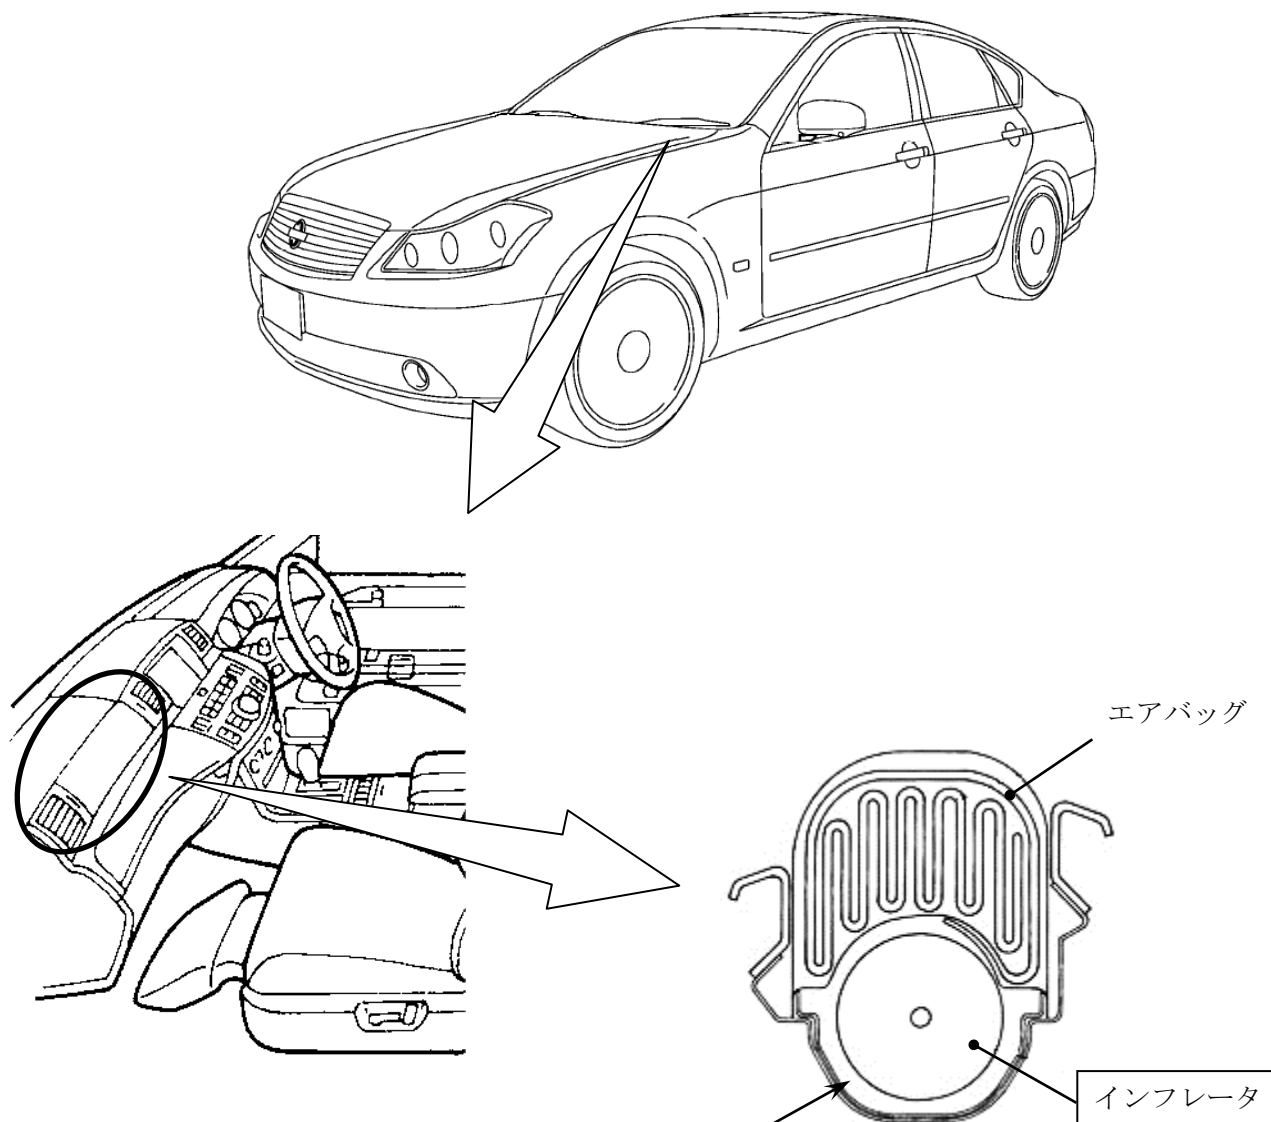
助手席側のエアバッグのインフレーター（膨張装置）において、ガス発生剤の吸湿防止が不適切なため、温度および湿度変化の繰り返しによりガス発生剤が劣化することがある。そのため、エアバッグ展開時にインフレーター容器が破損するおそれがある。

全車両、助手席エアバッグのインフレーターを対策品と交換する。

識別：銀色のシールをモデルナンバープレートに貼る。
