## 改善箇所説明図

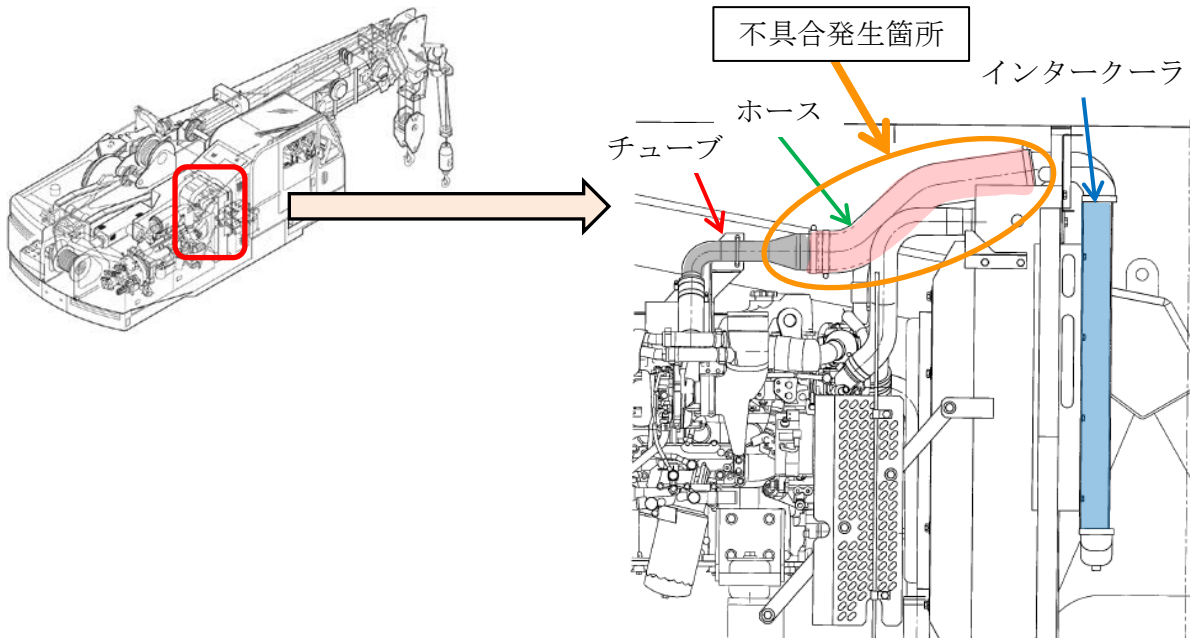
| 改善前 | 改善後 |
|---|---|
| <p>チューブ</p> <p>ホース</p> | <p>ホース及びチューブの形状変更</p> |

インタークーラの配管において、ホースの設計が不適切なため、ホースの曲げがきつく内層部にしわが生じているものがある。そのため、エンジンの振動により、しわを起点に亀裂が生じ、亀裂が進展すると、内層部が剥離してインタークーラ入口部が詰まり、最悪の場合、有害なガスの排出が増大するおそれがある。

全車両、ホースとチューブを対策品に交換する。

ホース及びチューブの形状により識別する。
