## 改善箇所説明図

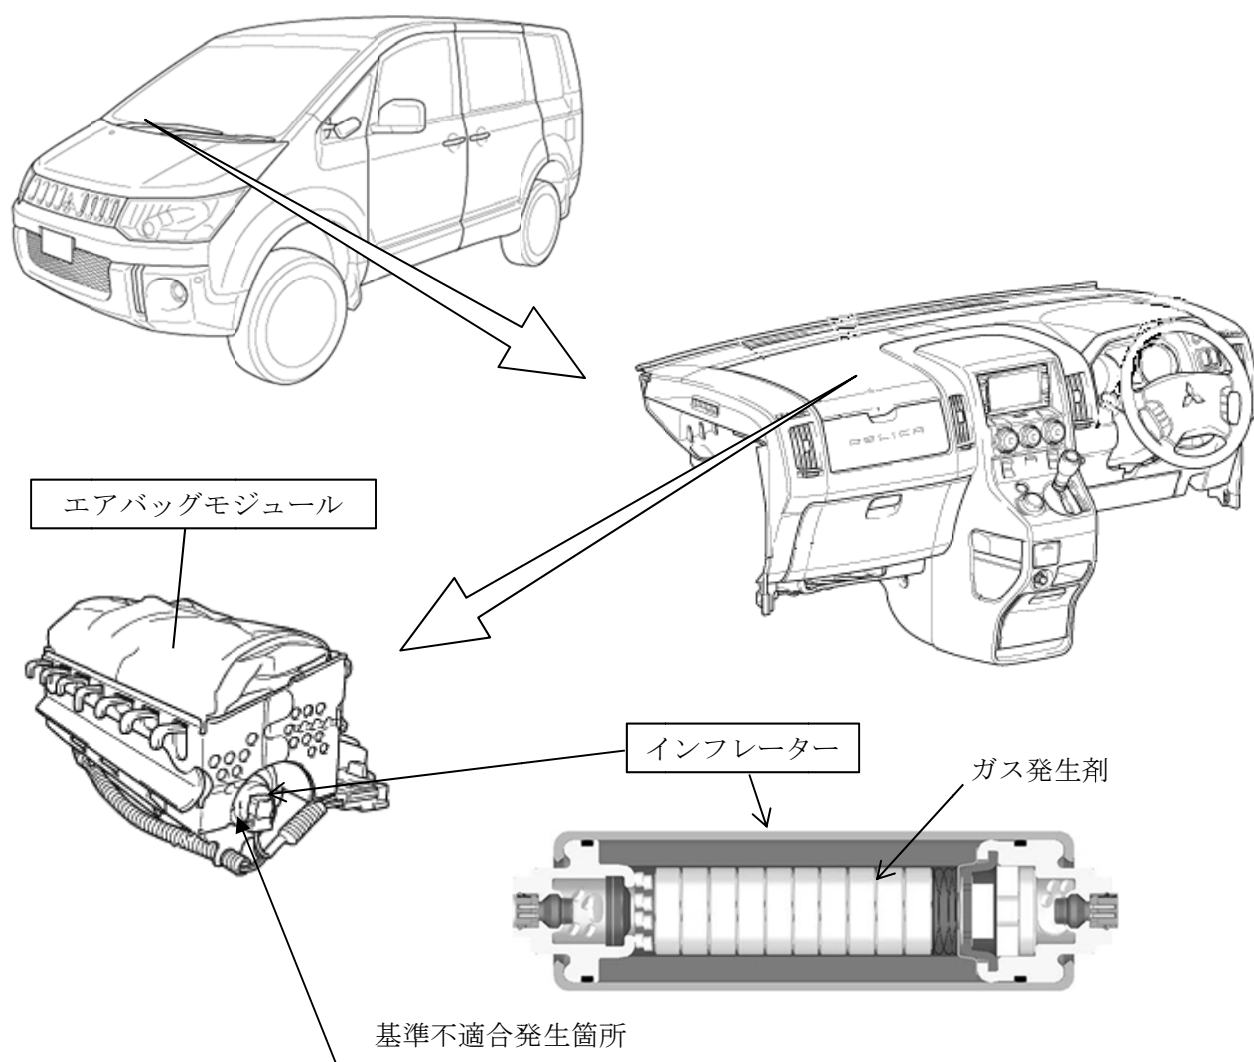
助手席用エアバッグのインフレーター(膨張装置)において、ガス発生剤の吸湿防止が不適切なため、温度および湿度変化の繰り返しによりガス発生剤が劣化することがある。このため、エアバッグ展開時にインフレーター容器が破損するおそれがある。

注：図中の  内は、交換する部品を示す。

全車両、エアバッグインフレーターまたはエアバッグモジュールを対策品と交換する。なお、交換用部品の準備に時間を要することから、部品が供給できない場合には、暫定措置として助手席用エアバッグの機能を停止するとともに、助手席サンバイザー部に当該エアバッグが作動しない旨の警告を表示する。
