## 改善箇所説明図

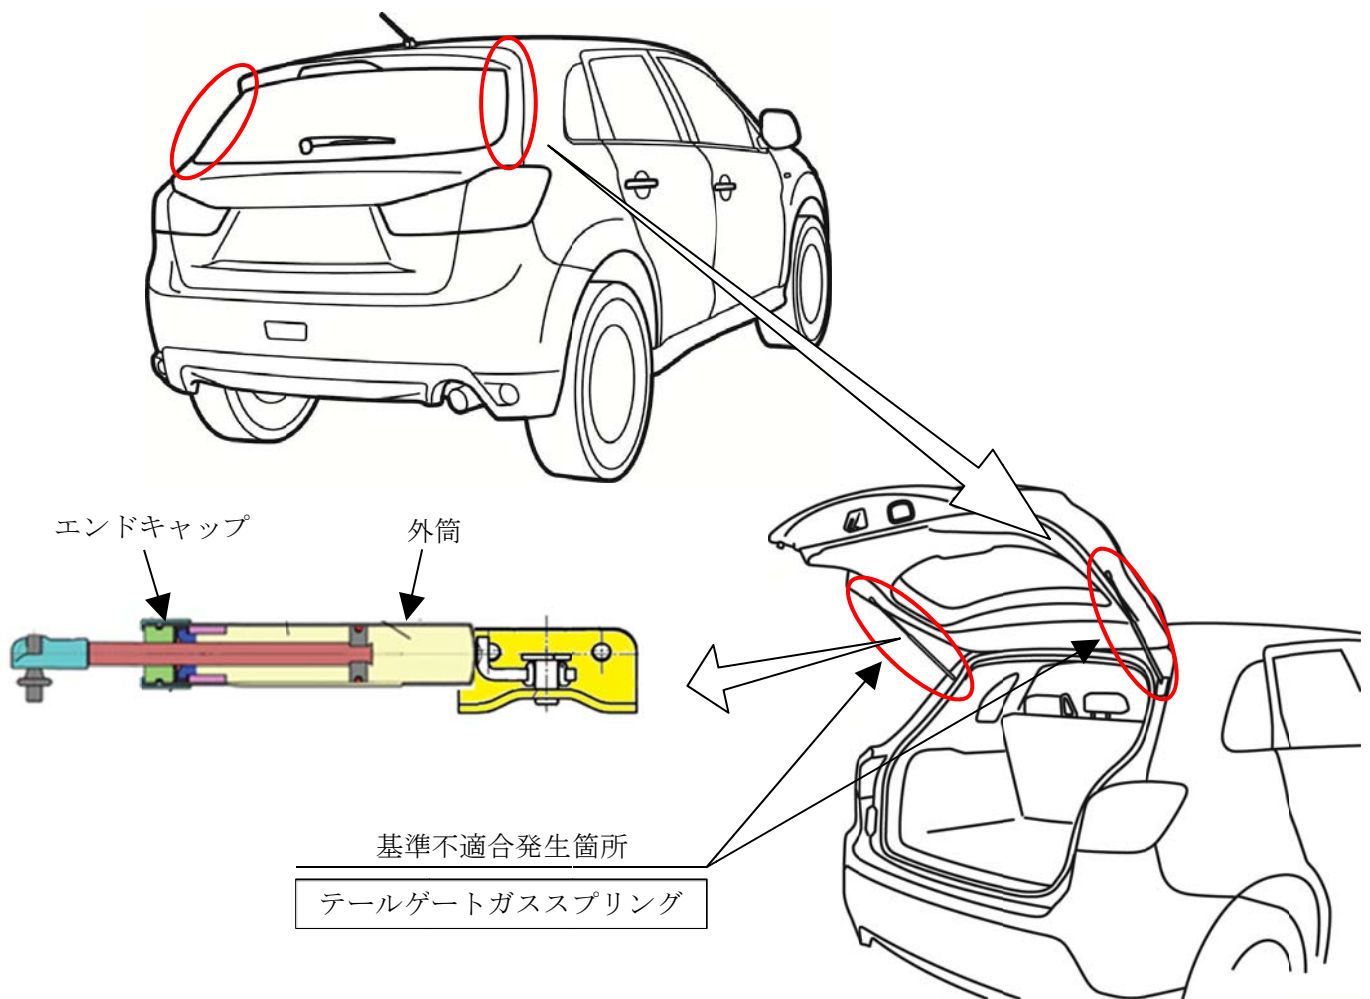
テールゲートのガス封入式スプリングにおいて、外筒のエンドキャップ部の塗装が不適切なため、外筒が錆びるものがある。そのため、そのままの状態で使用を続けると、錆が進行し、外筒が膨らみエンドキャップが割れ、最悪の場合、テールゲートを開く際に外筒が破裂し、周囲の人が負傷するおそれがある。

全車両、当該ガススプリングを対策品と交換する。

注：図中の  内は、交換する部品を示す。
