## 改善箇所説明図①

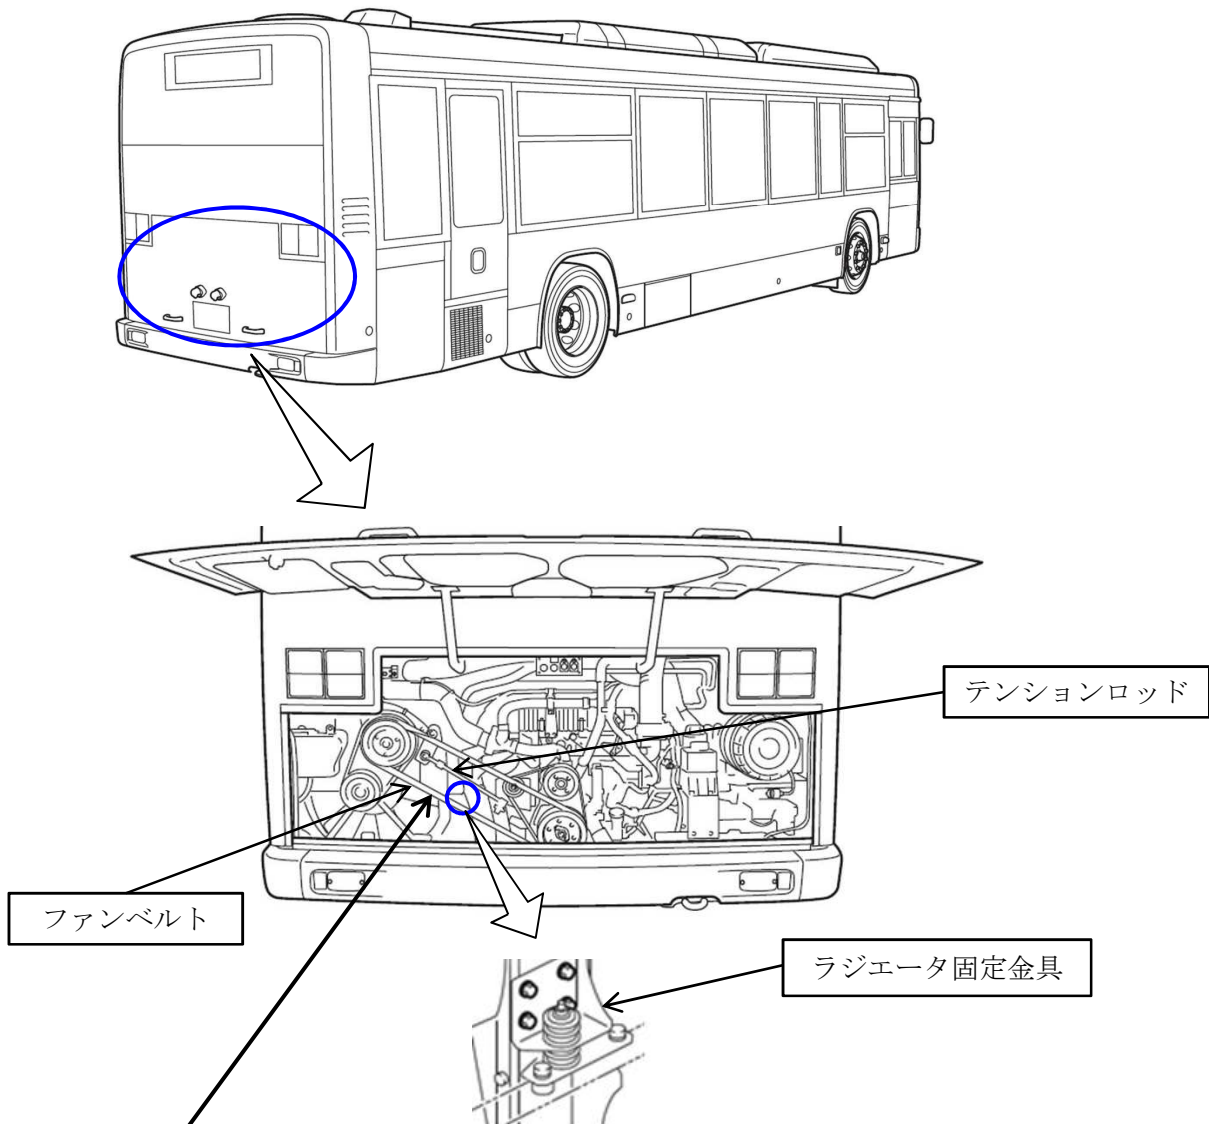
### 基準不適合発生箇所

注：□ 内は交換する部品を示す。

大型ハイブリッド路線バスにおいて、ファンベルトの耐久性不足およびアライメントの調整とテンションロッドの締付けが不適切なため、ベルトが早期に摩耗しプーリから外れるものがある。そのため、水温が上昇してオーバーヒートとなるおそれがある。

全車両、ファンベルトとラジエータ固定金具を対策品に交換するとともにテンションロッドを良品に交換し、アライメントを適正に調整する。

識別：改善済車両にはシリアルナンバープレート付近に白色ペイントを塗布する。
