## 改善箇所説明図②

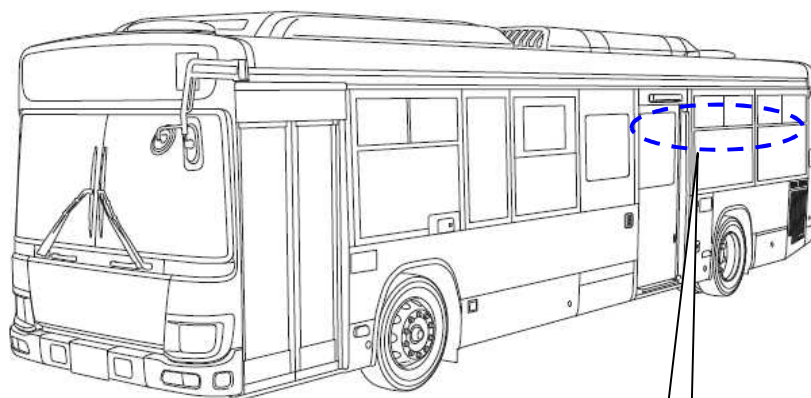
ハイブリッドECU

### 基準不適合発生箇所

大型ハイブリッド路線バスにおいて、ハイブリッドシステムの制御プログラムが不適切なため、低速で減速している状態で一定速度以下になった場合、エンスト防止機能が働きクラッチが切れるが、その後、モータ駆動に切り替わらず加速できないおそれがある。

全車両、ハイブリッドECUを対策品に交換する。

識別：改善済車両にはシリアルナンバープレート付近に白色ペイントを塗布する。
