## 改善箇所説明図①

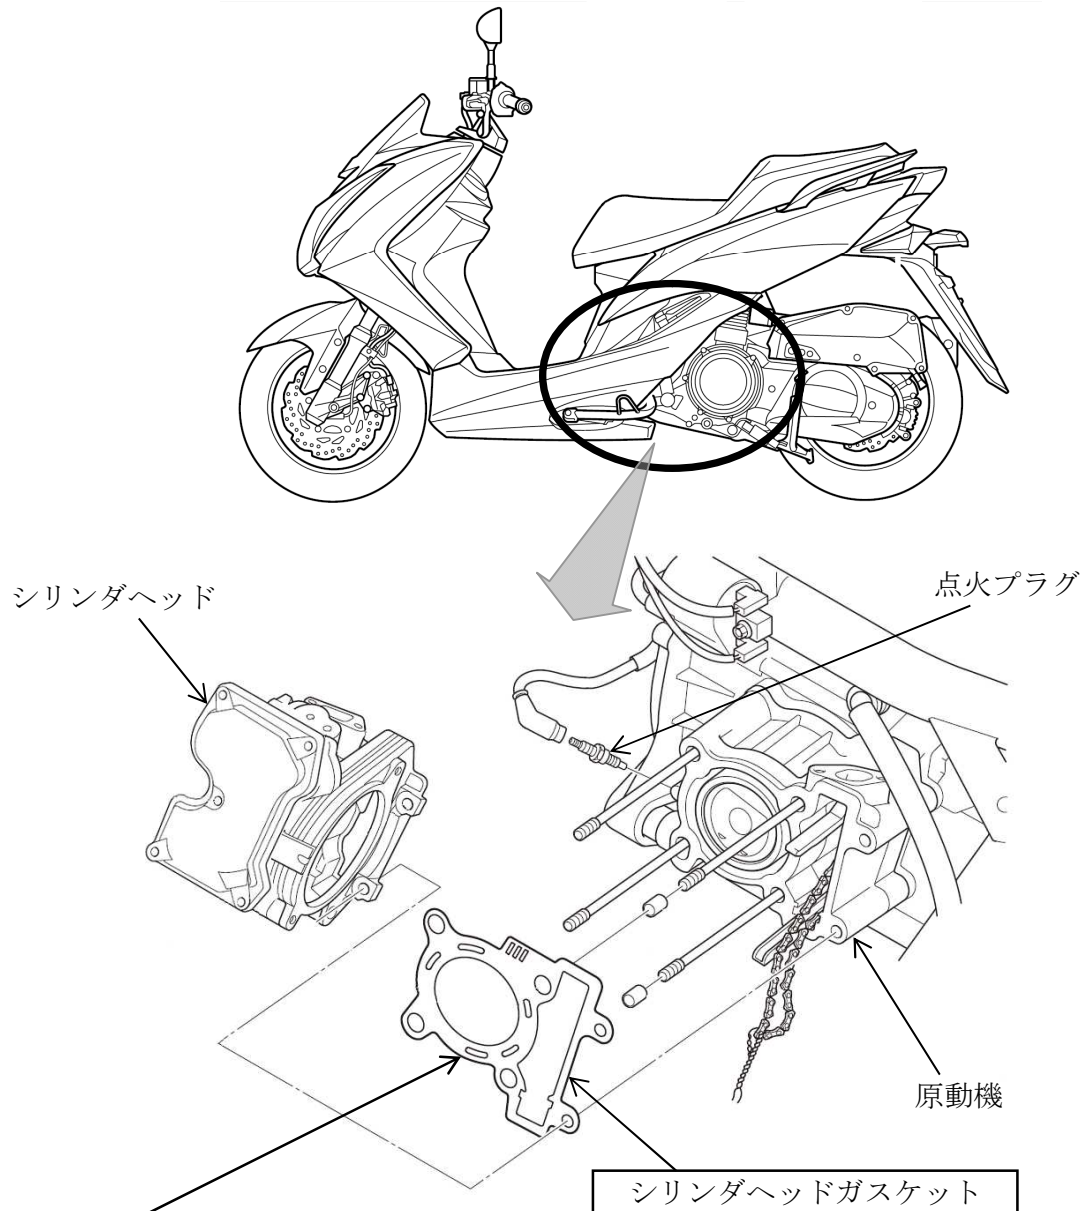
### 基準不適合発生箇所

原動機において、シリンダヘッドの締付けが不適切なため、シリンダヘッドガスケットの気密性が低いものがある。そのため、高速走行等の高負荷時にシリンダヘッドガスケットの気密性が損なわれ、冷却水が燃焼室内に侵入して点火プラグが濡れ、最悪の場合、アイドリング時にエンストしたり、始動できなくなるおそれがある。

改善の内容：全車両、シリンダヘッドガスケットを新品と交換し、シリンダヘッドを適切に締付ける。

識別：メインスタンド左側の車体取り付け部付近に白ペイントを塗布する。
