## 改善箇所説明図

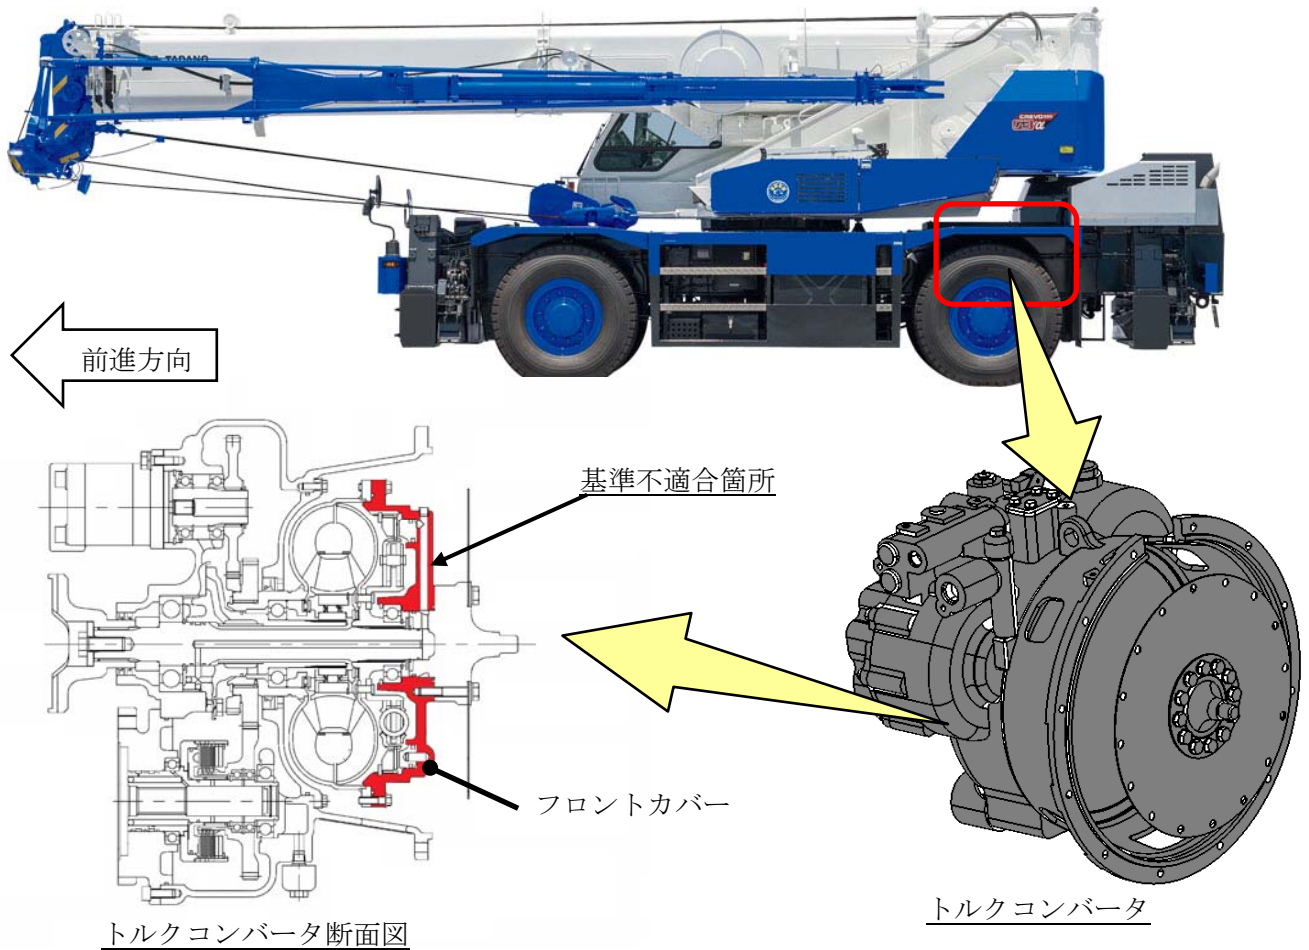
### 基準不適合箇所

ホイール・クレーンの動力伝達装置において、トルクコンバータのフロントカバーの製造が不適切なため、当該カバーの強度が不足しているものがある。そのため、走行時の油圧により亀裂が生じ、そのままの状態で使用を続けると、亀裂が進展してトルクコンバータオイルが漏れて警告灯が点灯し、最悪の場合、走行不能となるおそれがある。

全車両、トルクコンバータを良品に交換する。
