## 改善箇所説明図

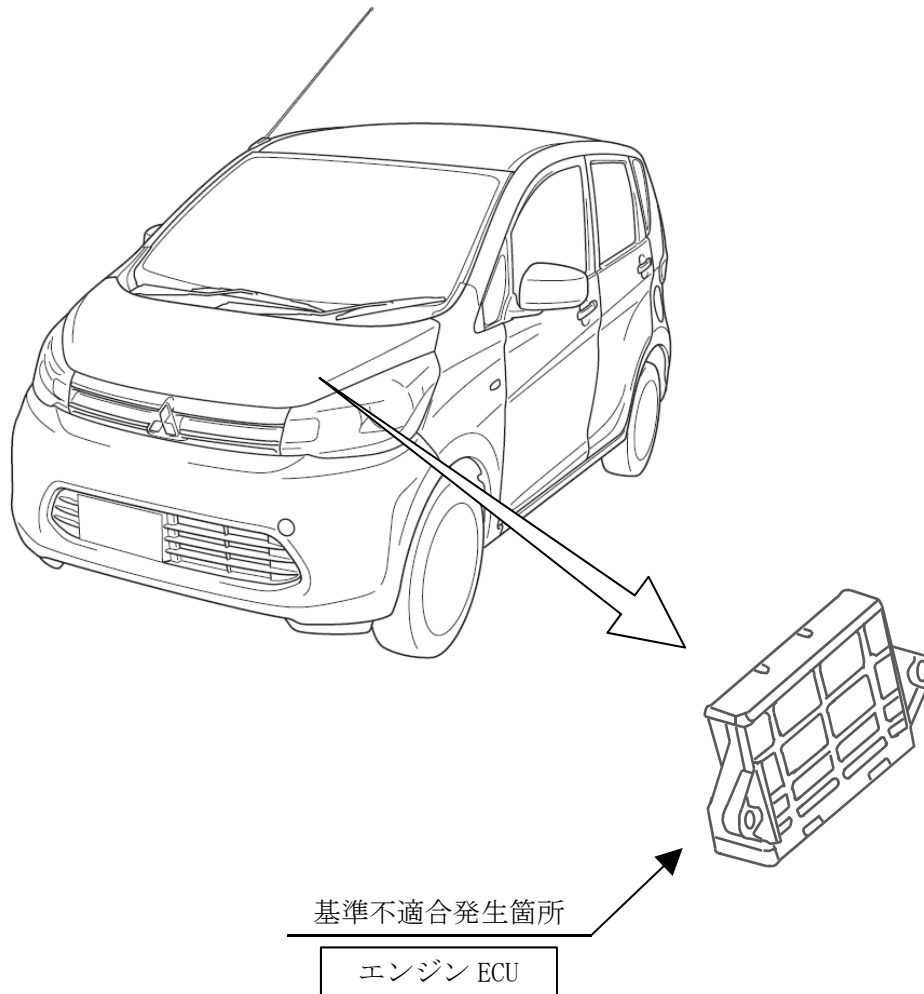
- ① エンジンの始動装置(スターター)において、エンジン制御プログラムが不適切なため、エンジンクランキング開始直後のシフト操作により、スターターモーターピニオンギヤがエンジンのリングギヤに強嵌合し、その衝撃でギヤが破損することがある。そのため、エンジン始動時に異音が発生し、最悪の場合、エンジンが始動できなくなるおそれがある。
- ② アイドリングストップ機能付き車のエンジンECUにおいて、エンジン制御プログラムが不適切なため、触媒劣化診断が適正に実施されないことがある。そのため、触媒が劣化しても警告灯が点灯しないおそれがある。

注：図中の  内は、プログラムを書き替える部品を示す。

- ①②全車両、エンジン制御プログラムを対策仕様に書き替える。
