## [改善箇所説明図]

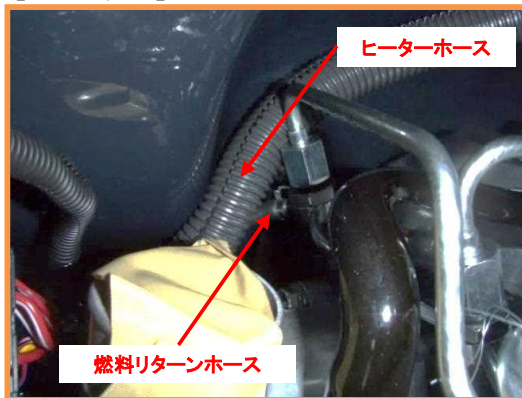
【不適合箇所】

農耕トラクタにおいて、空調装置のヒーターホースの配索が不適切なため、燃料のリターンホースがヒーターホースと接触して曲がることもある。そのため、エンジンの振動によりリターンホースに亀裂が生じ、そのままの状態で使用を続けると、亀裂が進展し、リターンホースから燃料が漏れるおそれがある。
