## 改善箇所説明図

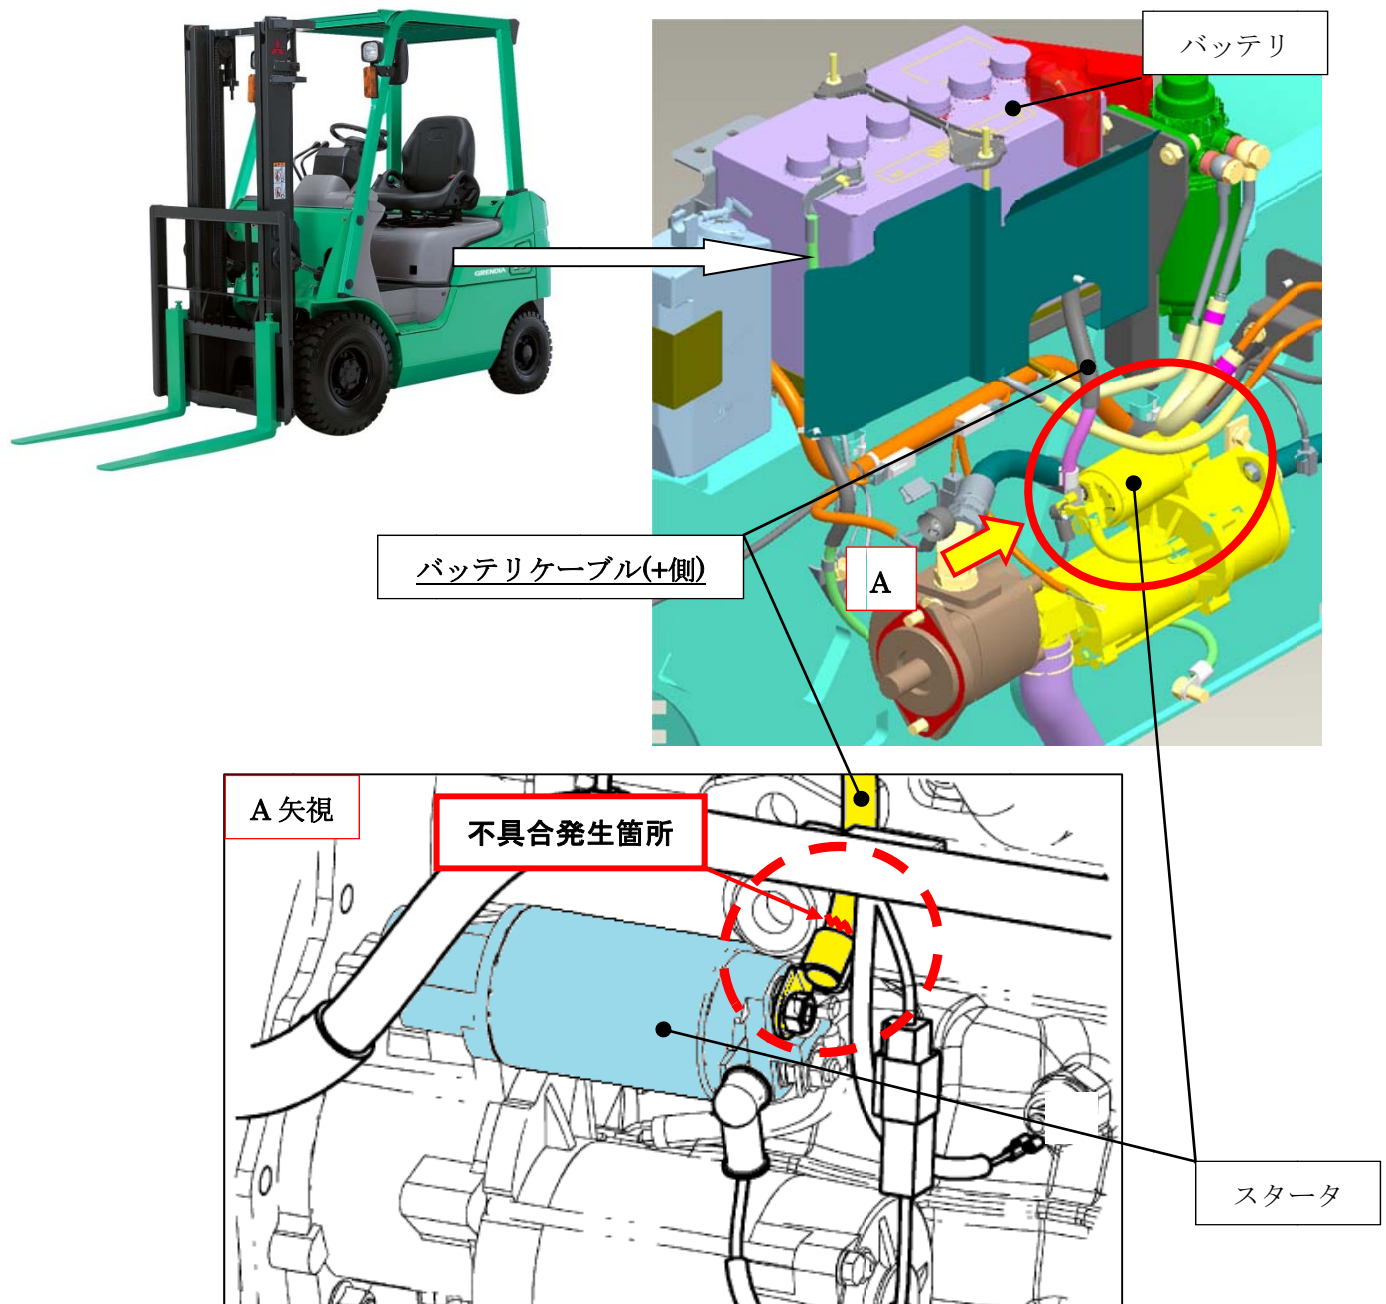
電気配線において、バッテリーとスタータ間のケーブルの長さが短いため、エンジンの振動により、スタータ側のケーブル端子部に過大な負荷がかかっているものがある。そのため、そのままの状態で使用を続けると、当該ケーブルが端子部近傍で破断して再始動出来なくなるおそれがある。

全車両、バッテリーケーブルを対策品に交換する。

識別：改善実施済車には、バッテリーケーブル上部に白色のペイントを塗布する。
