## 改善箇所説明図

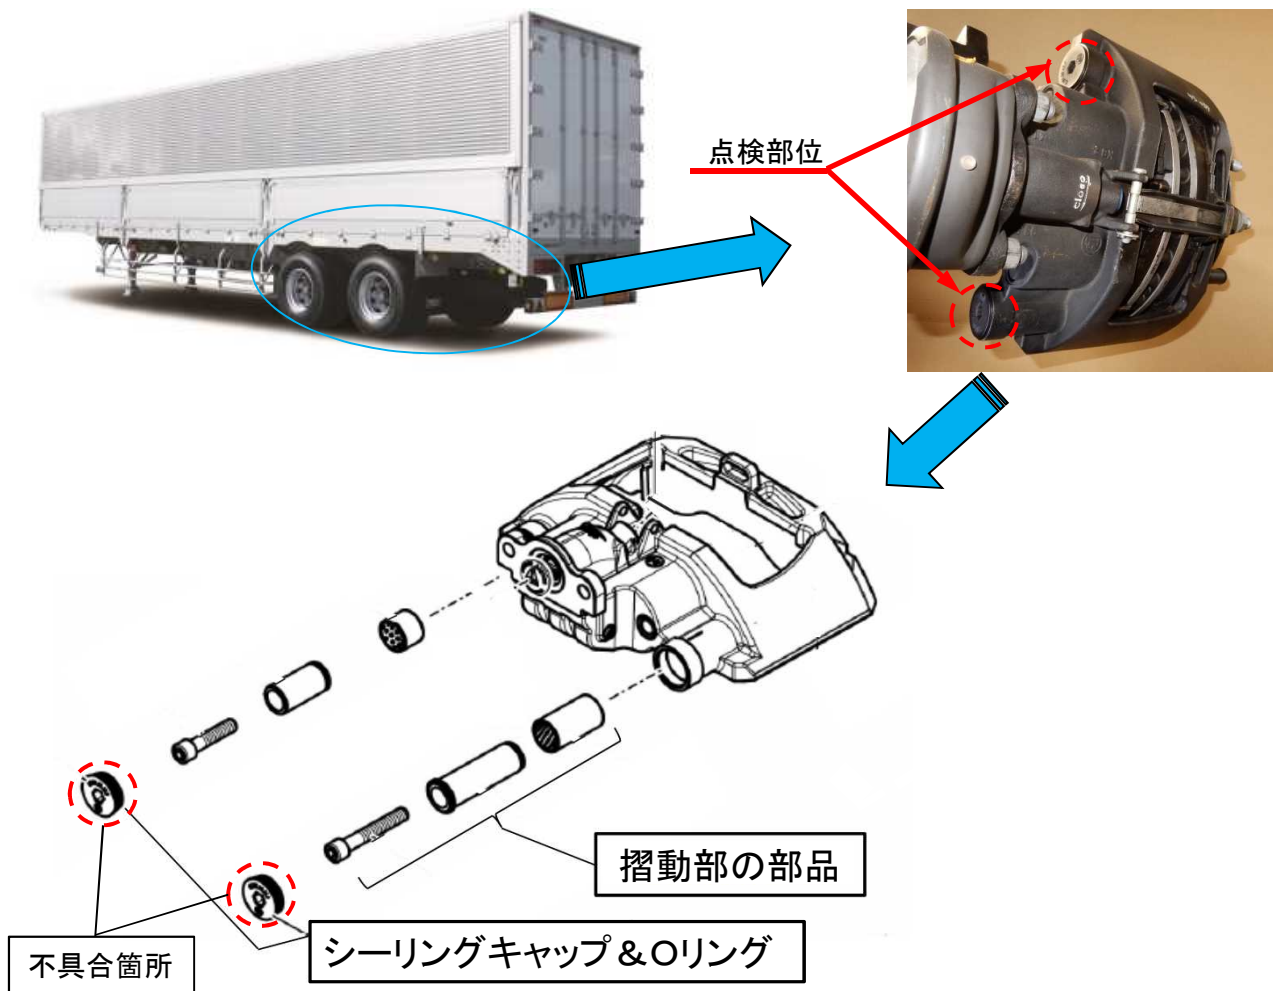
は、交換部品を示す

制動装置のディスクキャリパにおいて、シーリングキャップとOリングが損傷した状態で組み付けられたものがある。そのため、雨水等がキャリパ内部に侵入して錆が発生し、摺動部分が固着し、最悪の場合、制動力が低下するおそれがある。

全車両、ディスクキャリパを点検し、シーリングキャップが損傷している場合は、良品と交換する。また、キャリパ内部に錆が発生している場合は、摺動部の部品も合わせて良品に交換する。

識別：改善実施済車には、シーリングキャップ取付部付近に黄色ペイントを塗布する。
