## 改善箇所説明図

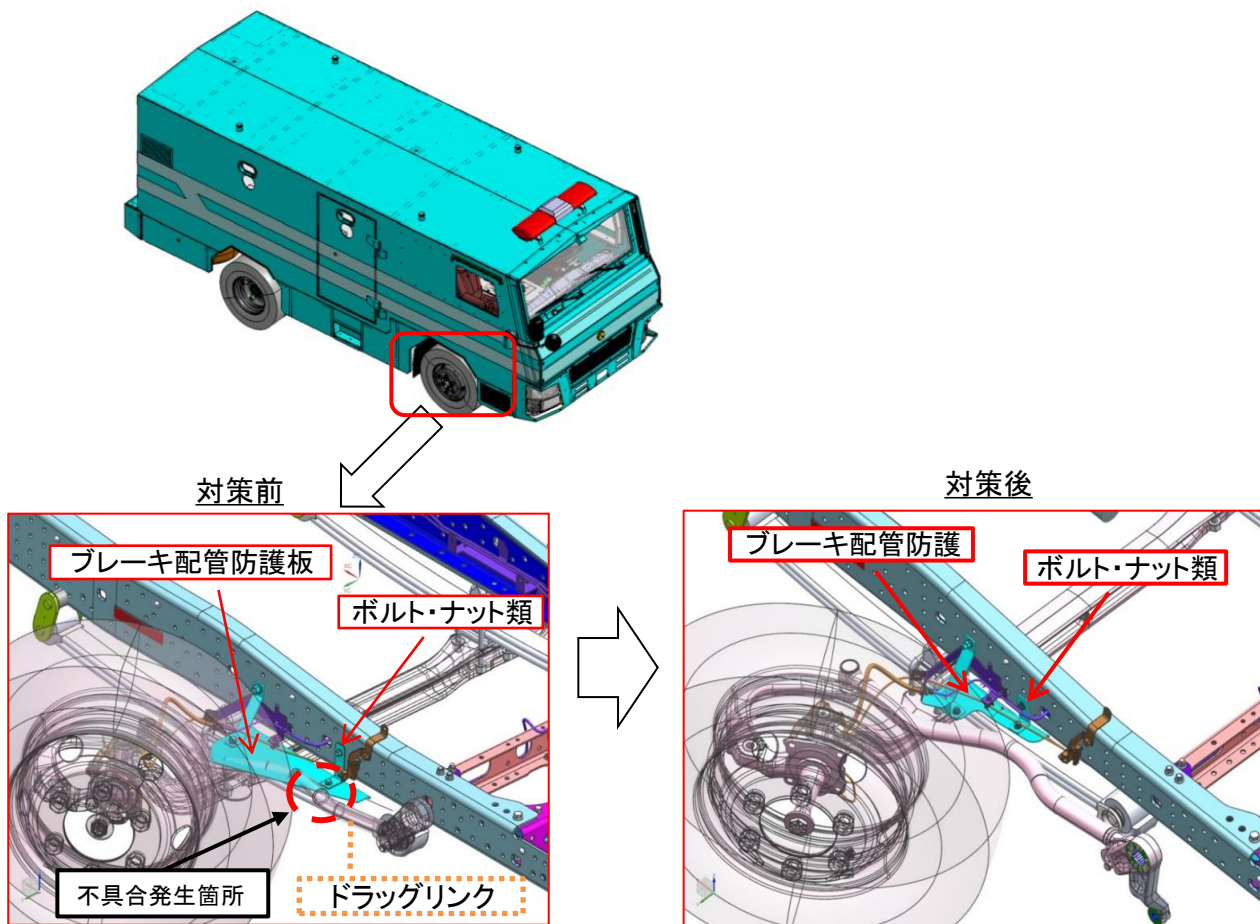
※図は車両右側の防護板を示すが、車両左側も同様の対策を講ずる。

は、交換部品を示す。

ブレーキ配管防護板の形状が不適切なため、ハンドルを最大に操舵した際、ドラッグリンクが防護板と接触するものがある。そのため、保安基準第11条第1項の基準に適合しないおそれがある。

全車両、ブレーキ配管防護板を対策品に交換する。

ブレーキ配管防護板の形状で識別する。
