## 改善箇所説明図

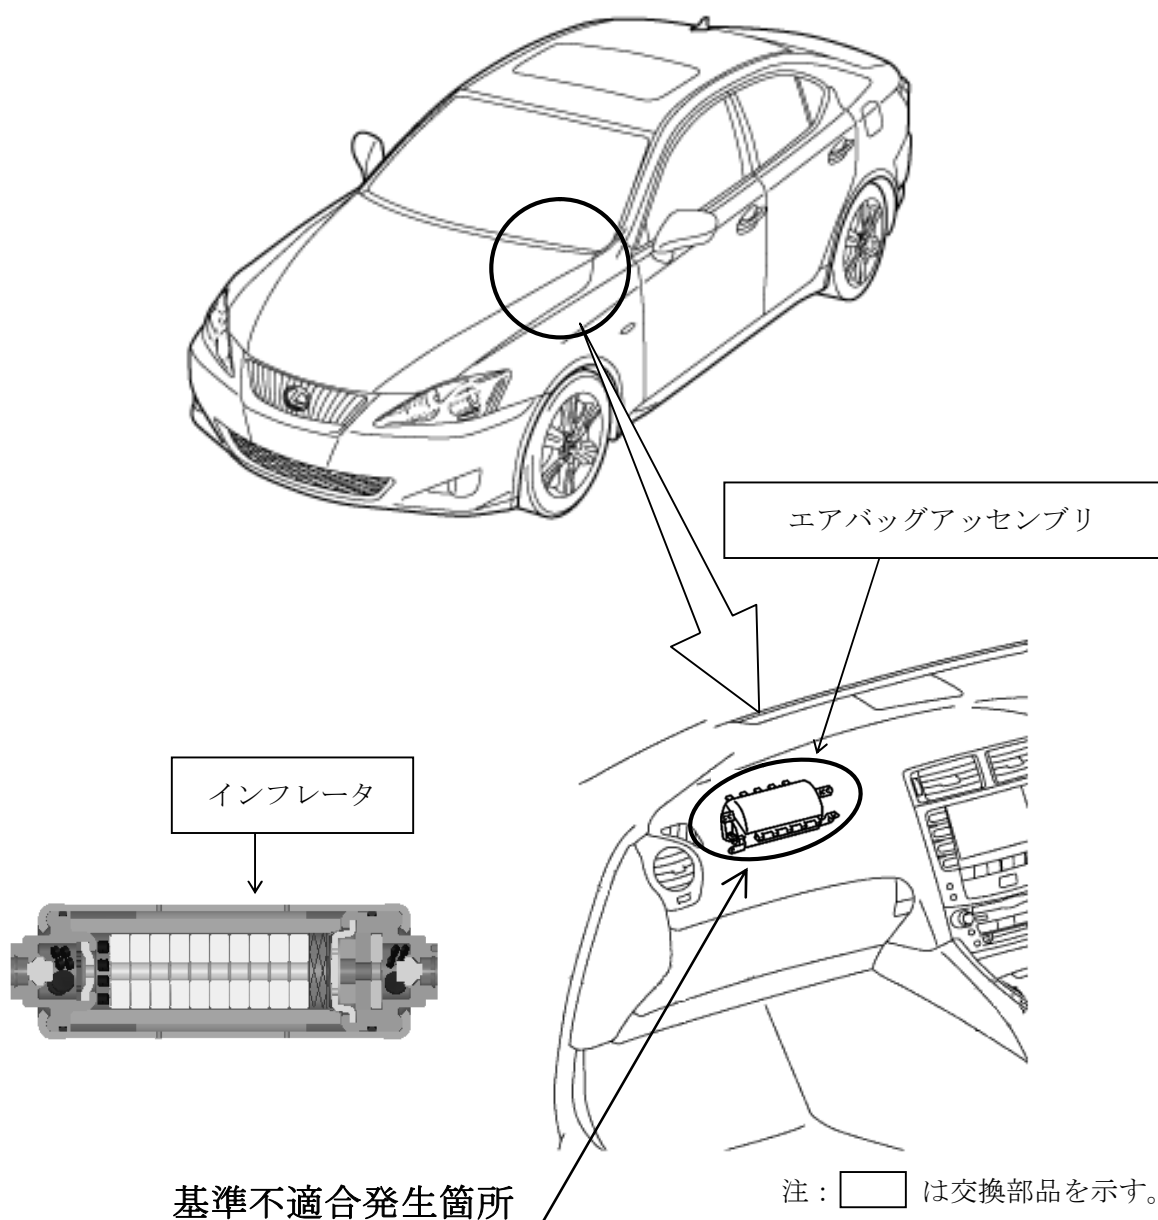
助手席用二段展開制御式エアバッグのインフレーター（膨張装置）において、ガス発生剤の吸湿防止が不適切なため、温度および湿度変化の繰り返しによりガス発生剤が劣化することがある。このため、エアバッグ展開時にインフレーター容器が破損するおそれがある。

全車両、予防的措置としてエアバッグアッセンブリまたはインフレーターを改良品と交換する。  
IS は 1 月 14 日、LFA は 2 月上旬から作業開始予定。
