## 改善箇所説明図

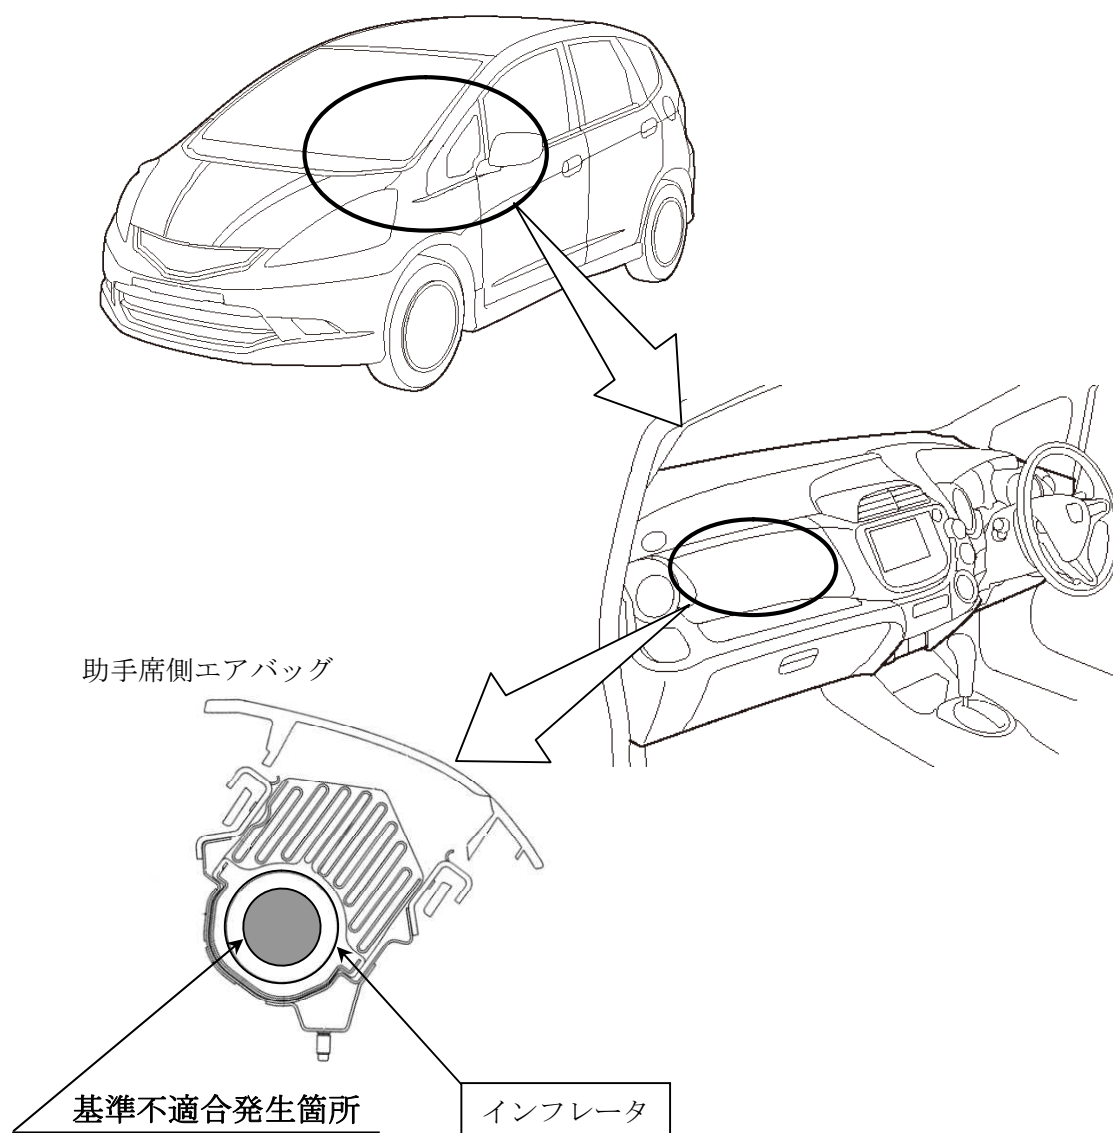
助手席側のエアバッグのインフレーター（膨張装置）において、環境温度および湿度変化の繰り返しによりガス発生剤が劣化することがある。そのため、エアバッグ展開時にインフレーター内圧が異常上昇して、インフレーター容器が破損するおそれがある。

全車両、助手席側エアバッグのインフレーターを対策品と交換する。

なお、部品が供給できない場合には、暫定措置として助手席側エアバッグの機能を停止するとともに、助手席サンバイザ部に当該エアバッグが作動しない旨の警告を表示する。

識別：助手席側ドアストライカー下部ボルト頭部に黄色ペイントを塗布する。
