## 改善箇所説明図

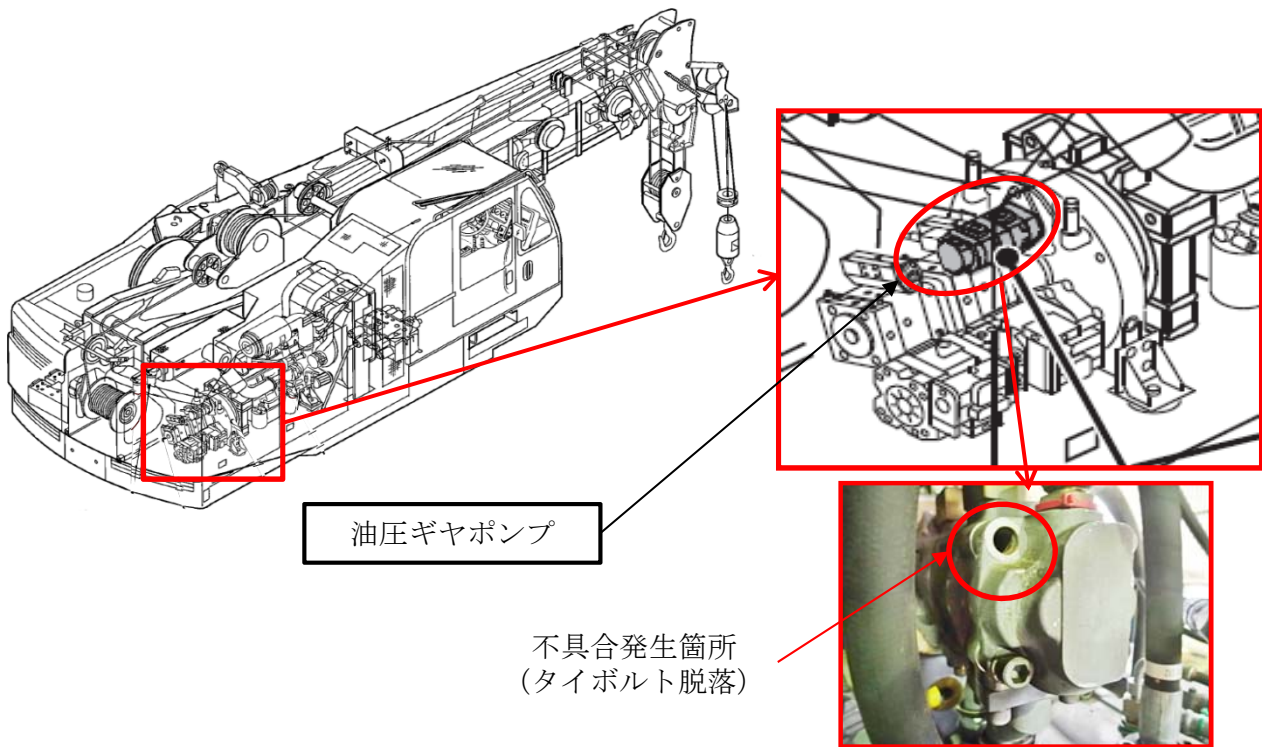
| 改善前（油圧ギヤポンプ） | 改善後（油圧ギヤポンプ） |
|---|---|
| <p>タイボルト（4本）</p> <p>不具合発生箇所</p> | <p>止めネジ追加<br/>(表裏2箇所、計4本)</p> <p>A-A断面</p> |

ホイールクレーンの油圧ギヤポンプにおいて、ギヤポンプを構成するタイボルトの強度が不足しているため、走行時等の振動によって亀裂が生じることがある。そのため、そのままの状態で使用を続けると、亀裂が進展して折損し、最悪の場合、作動油が漏れて走行および操舵不能となるおそれがある。

全車両、油圧ギヤポンプを対策品に交換する。
