## 改善箇所説明図

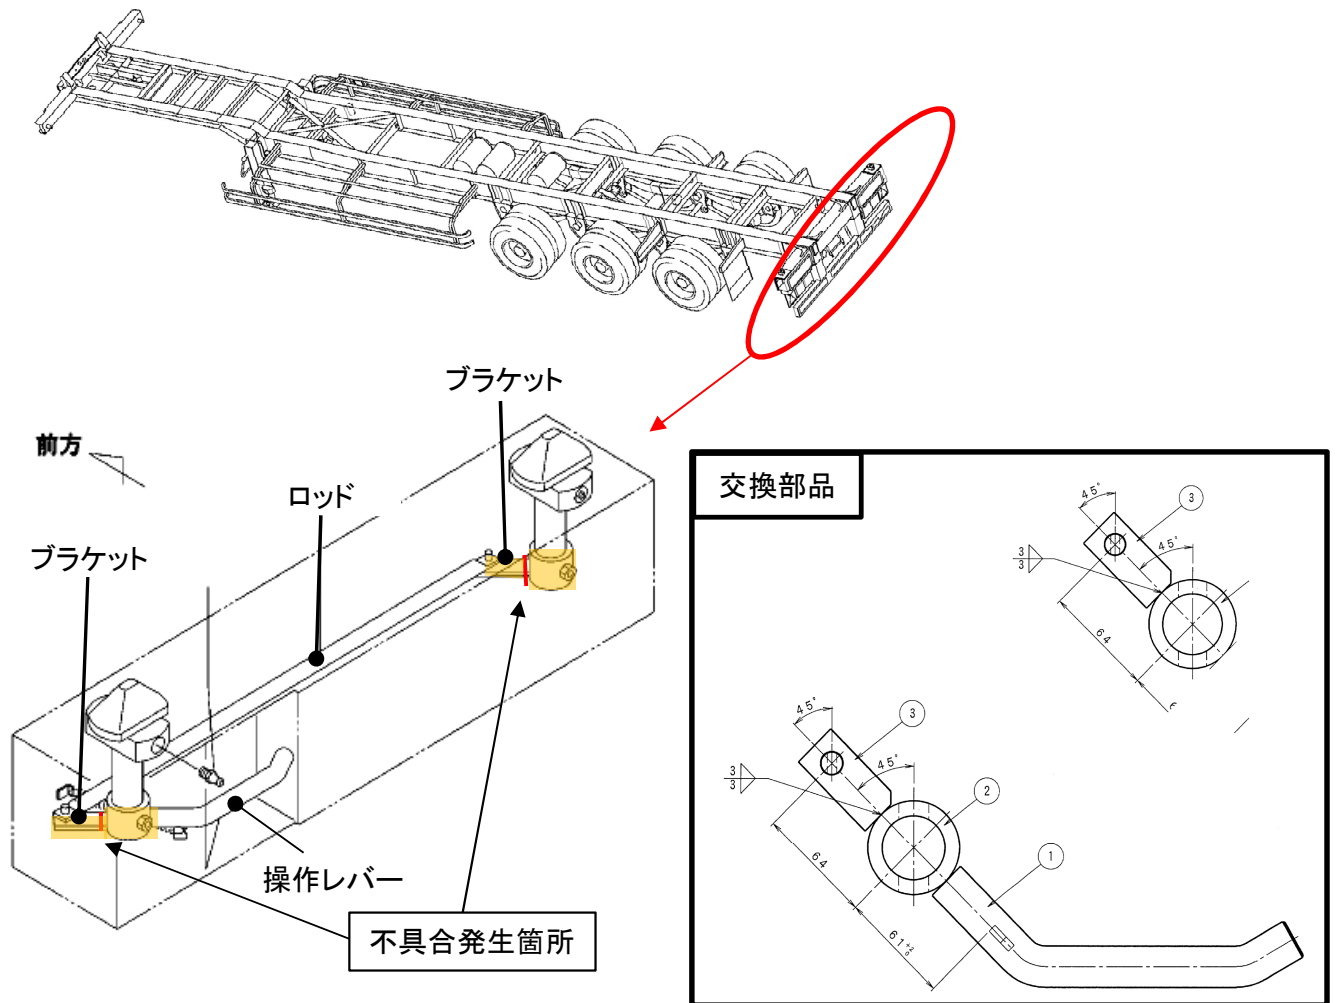
コンテナセミトレーラの緊締装置において、左右のツイストロックを連結するロッドを接続するブラケットの溶接が不適切なため、走行時の振動または、操作レバーの操作時に溶接部が破断するものがある。そのため、コンテナの固定および解除ができなくなるおそれがある。

全車両、ブラケットを良品と交換する。

交換した部品に黄色の丸型シールを貼付する。
