## 改善箇所説明図

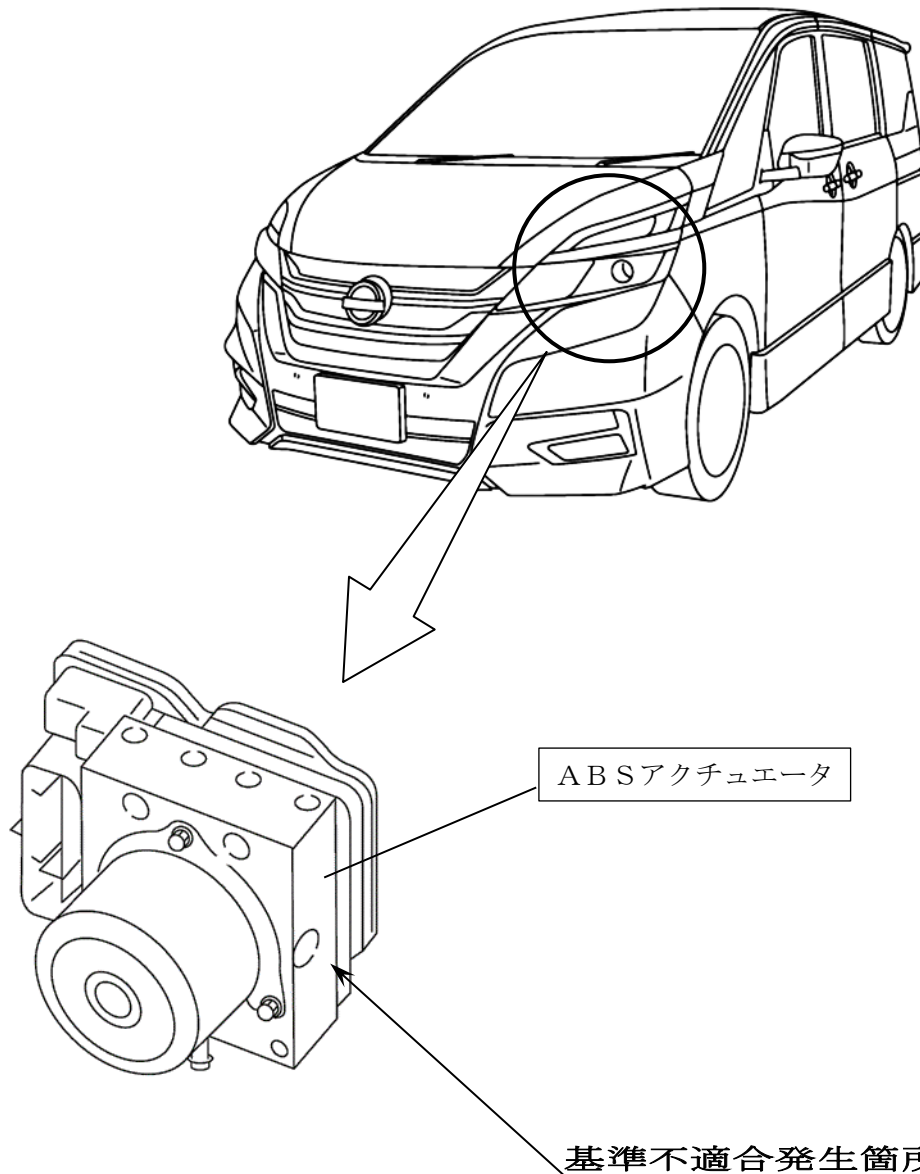
ABSアクチュエータ内ポンプにおいて、組付け設備の調節が不適切なため、組み付け時にポンプ内部のシールが破損したものがある。そのため、ABS作動時のブレーキ液の吐出圧が不足するおそれがあり、最悪の場合、ABS機能が作動せず、走行安定性が損なわれるおそれがある。

全車両、当該ABSアクチュエータの製造番号を確認し、対象の場合は良品と交換する。

識別：銀色のシールをモデルナンバープレートの右横に貼り付ける。
