## 改善箇所説明図

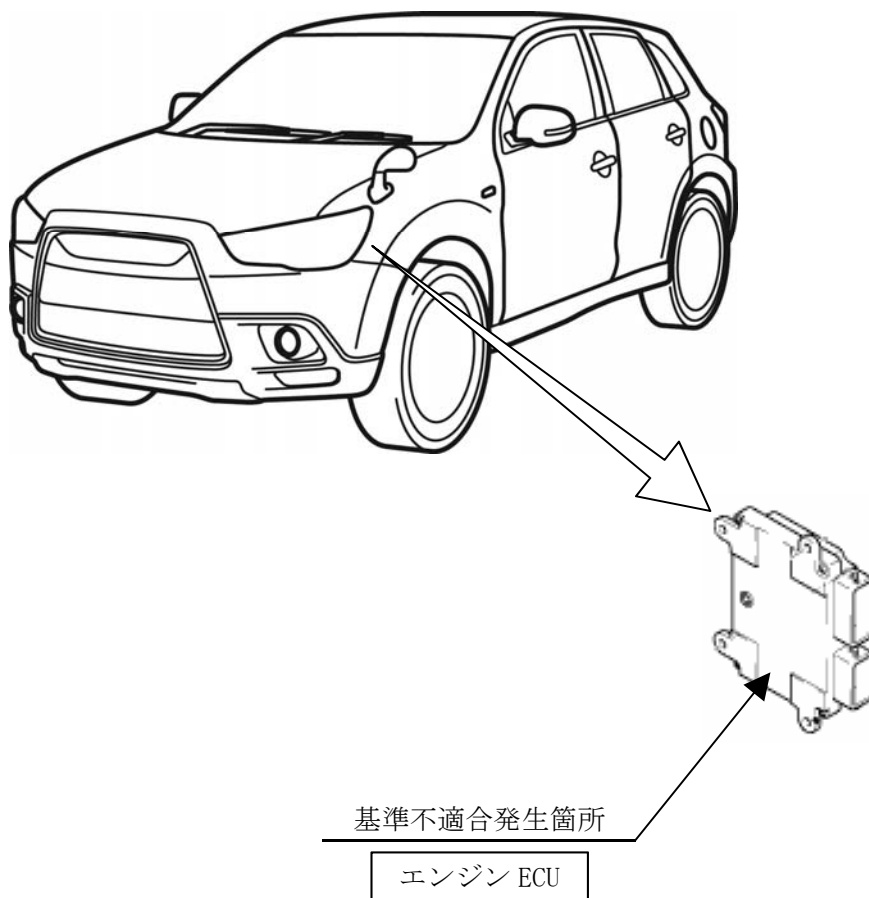
エンジン制御 ECU において、アイドリング時の制御プログラムが不適切なため、エンジン回転状態を検知するクランク角センサーの出力信号に一時的な乱れや瞬断が発生すると、点火および燃料噴射を適正に行えないことがある。そのため、エンジン回転が不安定になり、最悪の場合、エンストに至るおそれがある。

注：図中の  内は、プログラムを書き替える部品を示す。

全車両、エンジン制御プログラムを対策仕様に書き替える。

識別：運転席ドア側アッパーヒンジの下側取付けボルトの頭部に、白または黄色ペイントを塗布する。
