## [改善箇所説明図]

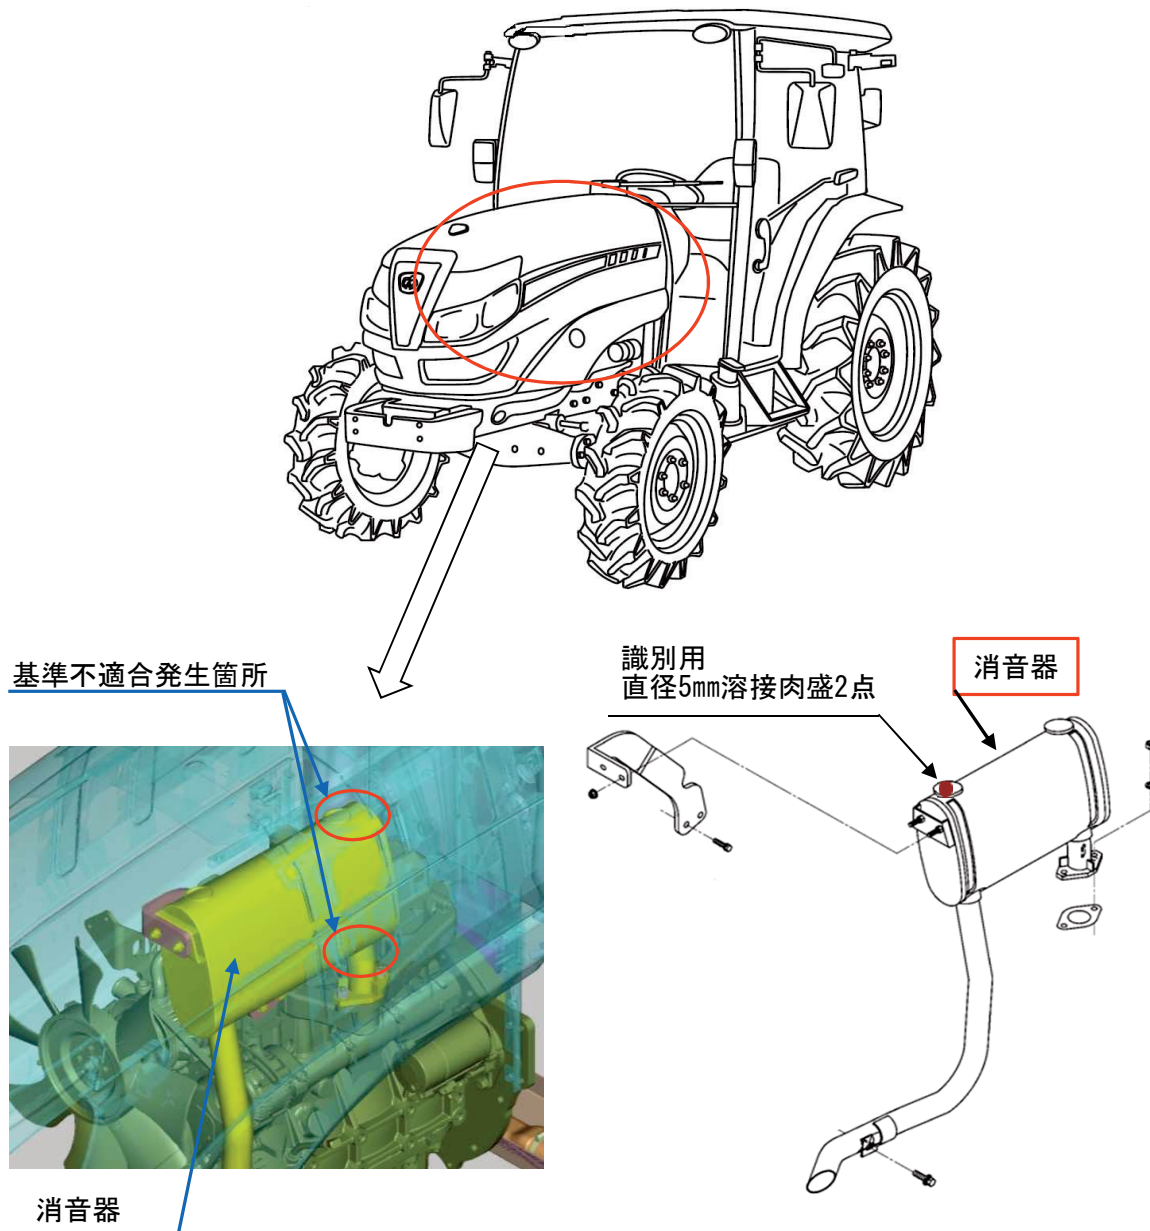
農耕トラクタの消音器において、熱疲労に対する強度が不足しているため、原動機の排気熱及び振動により消音器に亀裂が生じることがある。そのため、亀裂部位から排出ガスが漏れ、そのままの状態で使用を続けると、亀裂が進展して消音器が破損し、最悪の場合、消音器の周辺部が溶損するおそれがある。

全車両、消音器を対策品に交換する。

消音器の上面に直径5mmの溶接肉盛りを2点する。
