## 改善箇所説明図

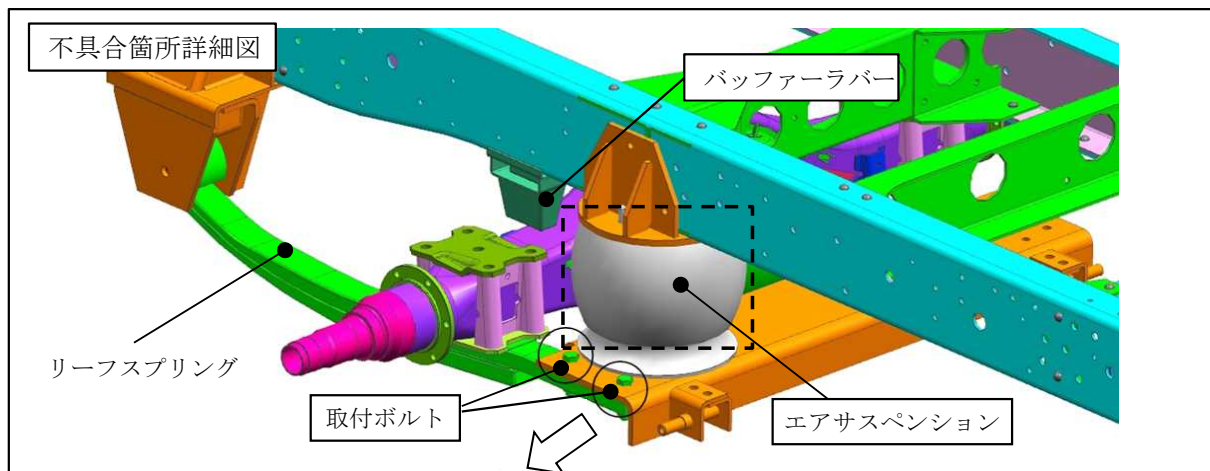
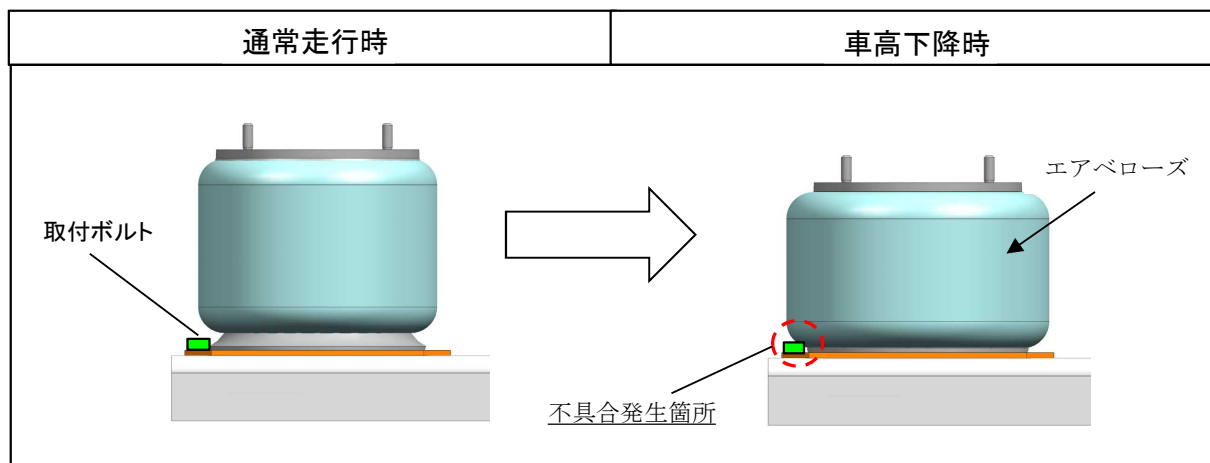
基準不適合発生箇所

後軸の緩衝装置（リーフスプリング）にエアサスペンションを追加した車両において、開発時の評価が不十分なため、積載物の積み下ろし時等にエアベローズ内の空気を抜いて車高を下げた際、リーフスプリングの取付ボルトとエアベローズが接触するものがある。そのため、そのままの状態で使用を続けると、エアベローズが損傷して空気が漏れ、最悪の場合、車体が傾くおそれがある。

**改善の内容**：全車両、リーフスプリングの取付ボルトおよびバッファーラバーを対策品に交換する。  
なお、エアベローズを点検して損傷がある場合は、エアサスペンションを良品に交換する。
