## 改善箇所説明図

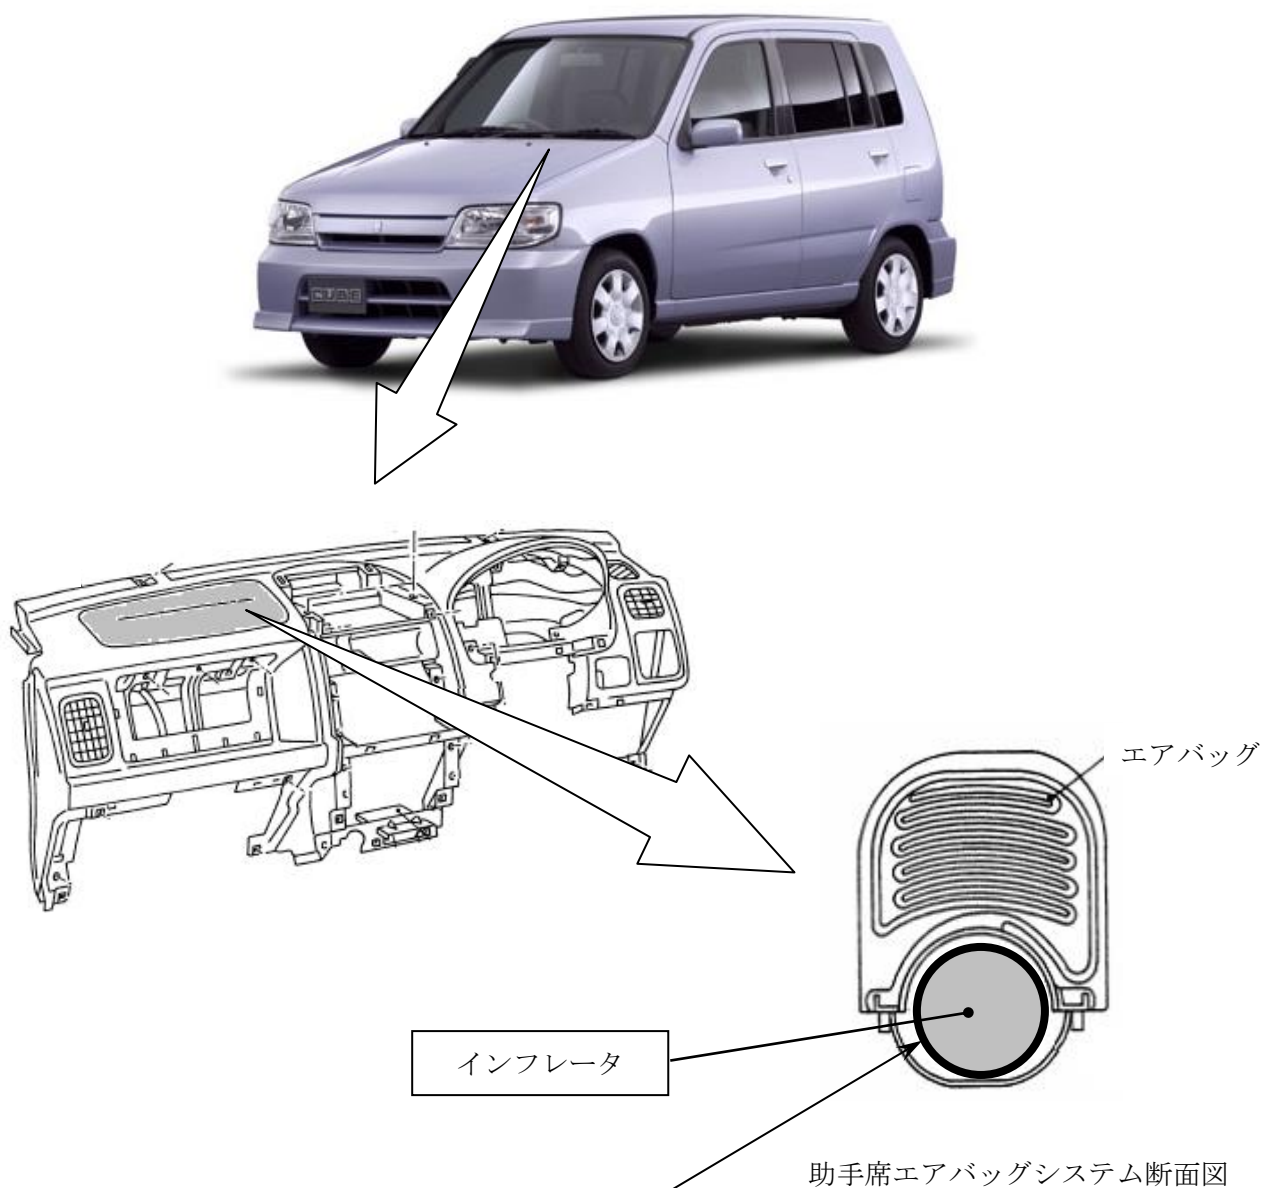
### 基準不適合発生箇所

助手席側のエアバッグのインフレーター（膨張装置）において、ガス発生剤の吸湿防止が不適切なため、温度および湿度変化の繰り返しによりガス発生剤が劣化することがある。そのため、エアバッグ展開時にインフレーター容器が破損するおそれがある。

### 改善の内容

全車両、助手席エアバッグのインフレーターを対策品と交換する。

識別：銀色のシールをモデルナンバープレートの右横に貼り付ける。
