## 改善箇所説明図①

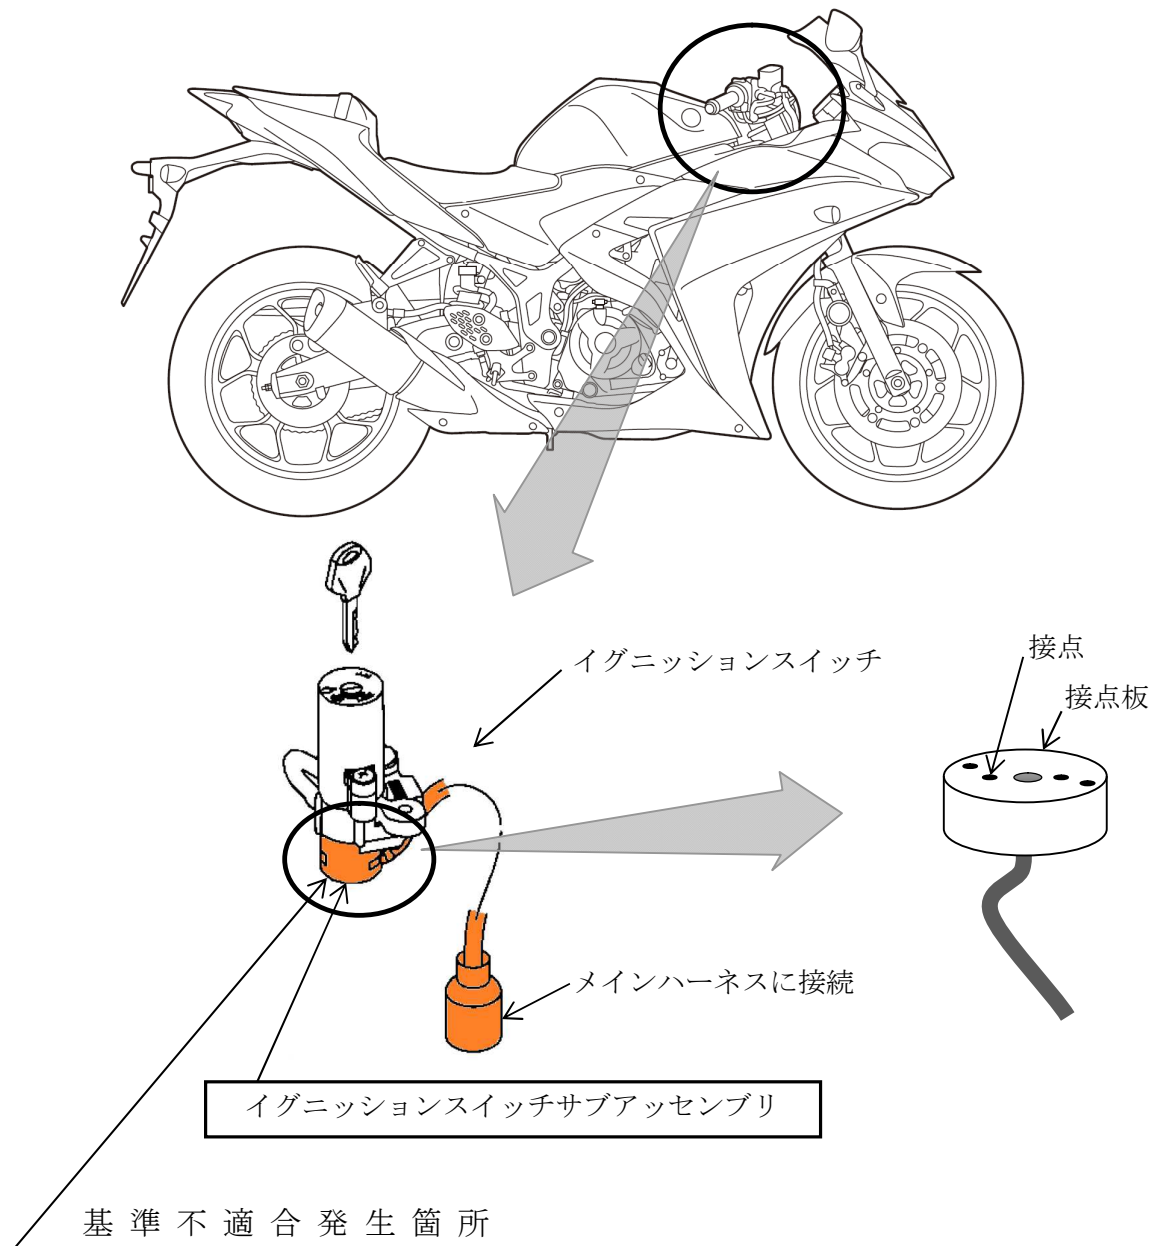
イグニッションスイッチにおいて、接点板の材質が不適切なため、洗車等によりイグニッションスイッチ内部に浸入した水により接点が腐食することがある。そのため、そのまま使用を続けるとイグニッションスイッチが接触不良となり、最悪の場合、走行中に原動機が停止するおそれがある。

改善の内容：全車両、イグニッションスイッチサブアセンブリを対策品と交換する。

識別：マフラー取り付けブラケットのボルト付近に白ペイントを塗布する。
