## 改善箇所説明図②

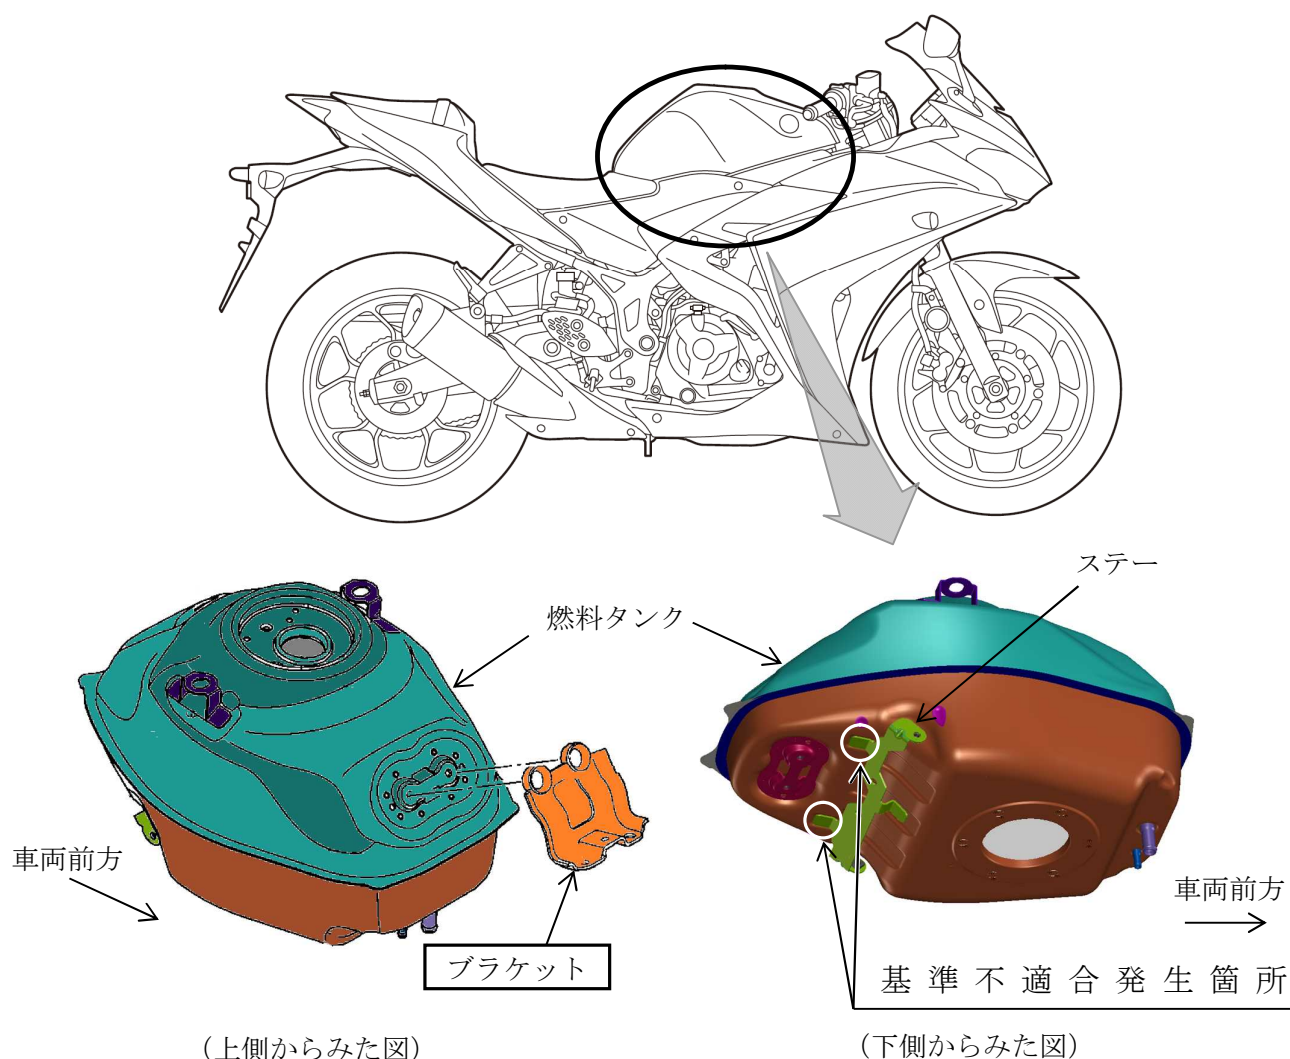
燃料装置において、燃料タンクをフレームに固定するブラケットの取付穴の位置が不適切なため、燃料タンクが正しい位置に取付けられずエンジンからの振動がブラケットを介し燃料タンクに伝わるものがある。そのため、燃料タンクとステアが共振しステアと燃料タンクの溶接部に亀裂が生じ、最悪の場合、燃料が漏れるおそれがある。

改善の内容：全車両、ブラケットを対策品と交換する。

識別：マフラー取り付けブラケットのボルト付近に白ペイントを塗布する。
