## 改善箇所説明図

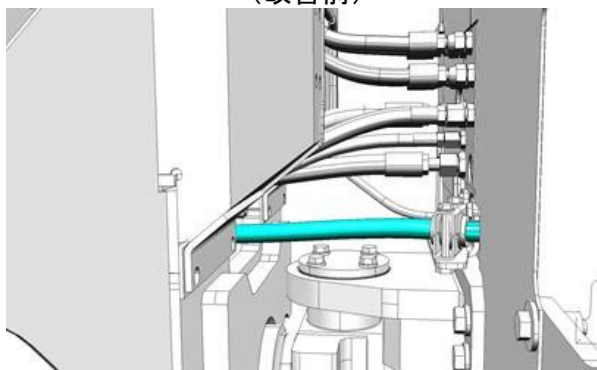
(改善前)

ロード・ローラの電気配線において、車体屈折部に配索したワイヤハーネス内の配線の耐屈曲性が不足しているため、車体屈折時の負荷によって、断線することがある。そのため、速度の切替えや駐車ブレーキの解除ができなくなり、最悪の場合、走行不能となるおそれがある。

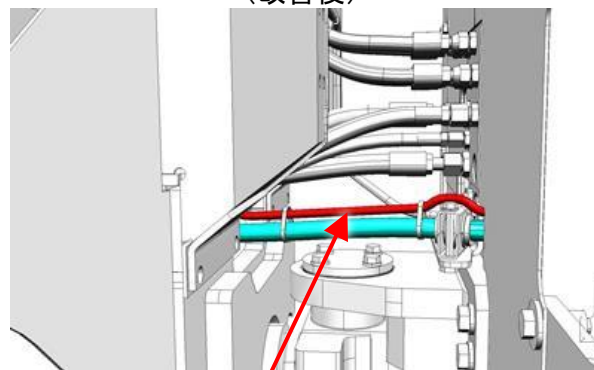
(改善後)

識別：ステアリングジョイント部をワイヤハーネスが2本通ることから目視で識別可能。

全車両、配線を対策品に交換したうえ、配索を変更する。
