## 改善箇所説明図

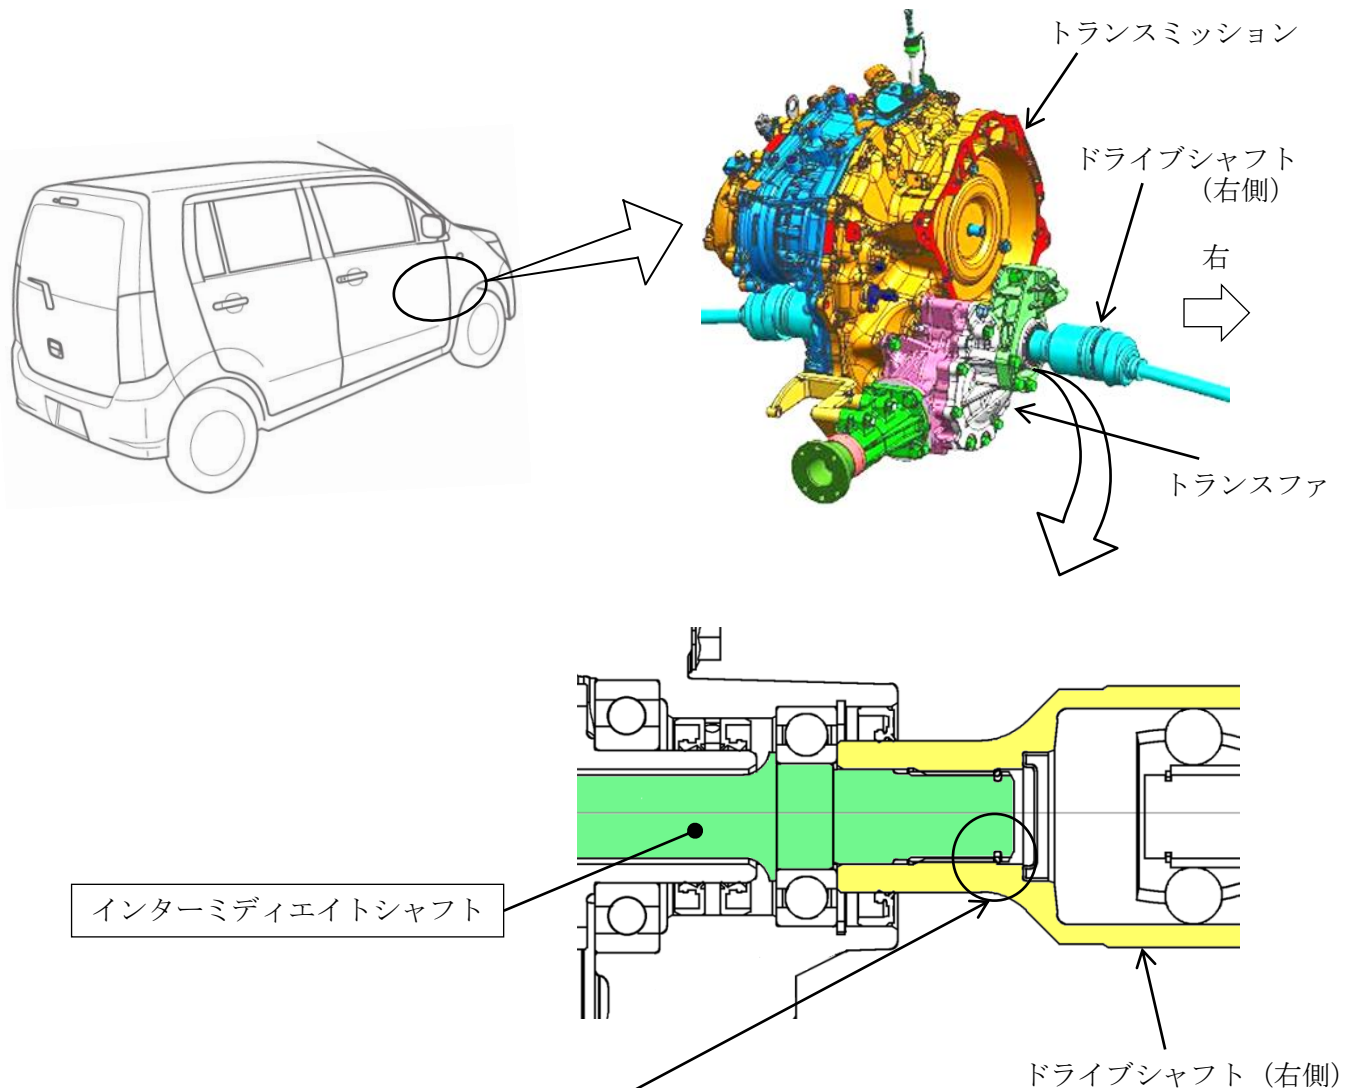
四輪駆動車のトランスファにおいて、トランスファ内のインターミディエイトシャフトの設計が不適切なため、右側ドライブシャフトが正しく嵌合していないものがある。そのため、段差乗り越え等の大きな衝撃が加えられた場合、ドライブシャフトが抜け、異音、オイル漏れの発生や加速不良となり、最悪の場合、走行不能や駐車中に車両が動き出すおそれがある。

全車両、トランスファ内のインターミディエイトシャフトを対策品と交換する。

識別：ID プレートに青色のシールを貼付する。
