## 改善箇所説明図

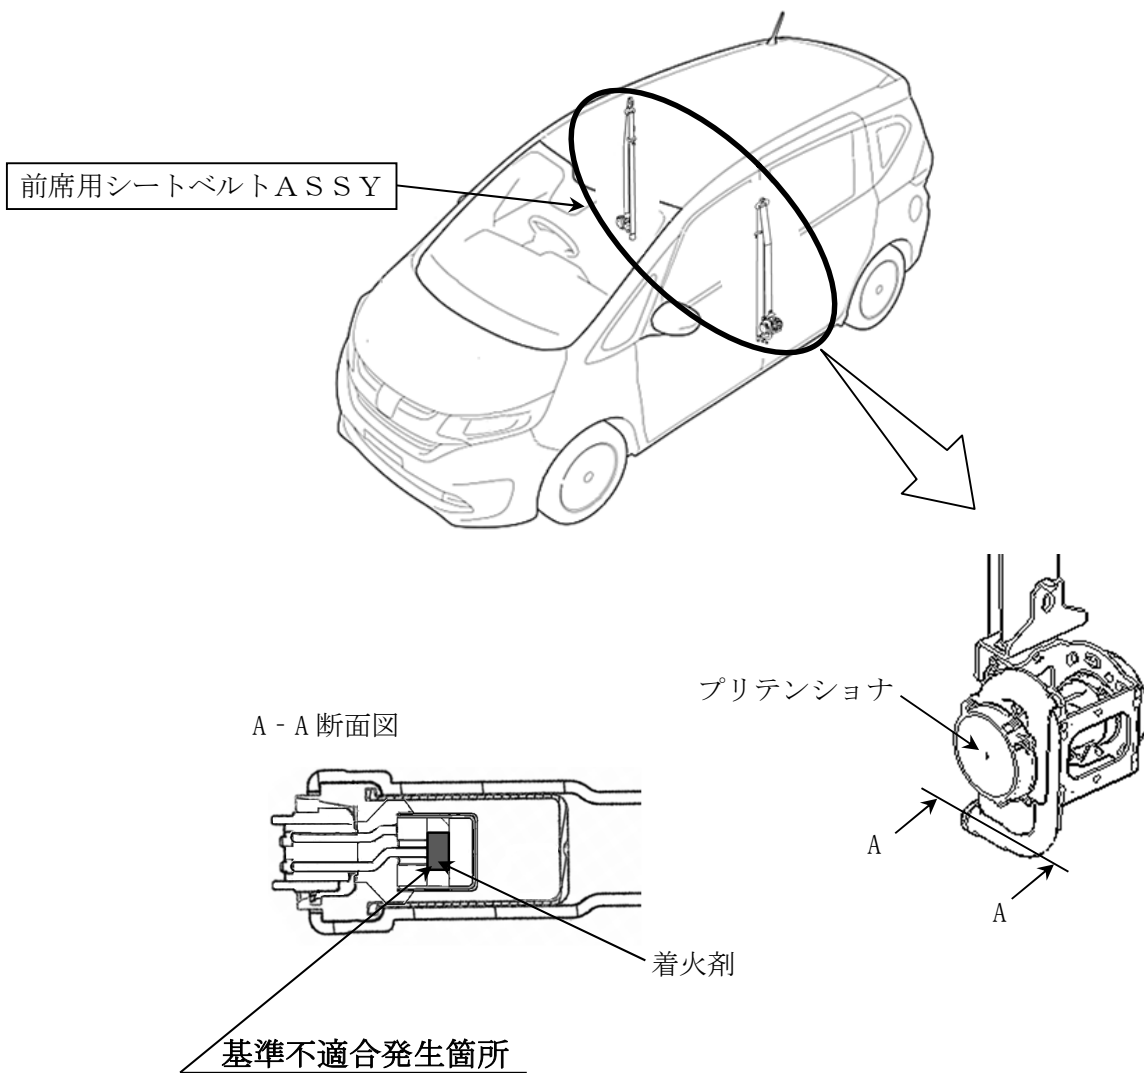
前席用シートベルトのプリテンショナにおいて、シートベルト巻取り機構を作動させる着火剤の配合量の設定が不適切なものがある。そのため、衝突時に正常に着火剤が着火せず、プリテンショナが作動せずシートベルトを引き込まないおそれがある。

全車両、左右または片側の前席用シートベルトASSYを良品と交換する。

識別：頭部が緑色ペイントされているボルトで、前席用シートベルト下側アンカーを締め付ける。
