## 改善箇所説明図

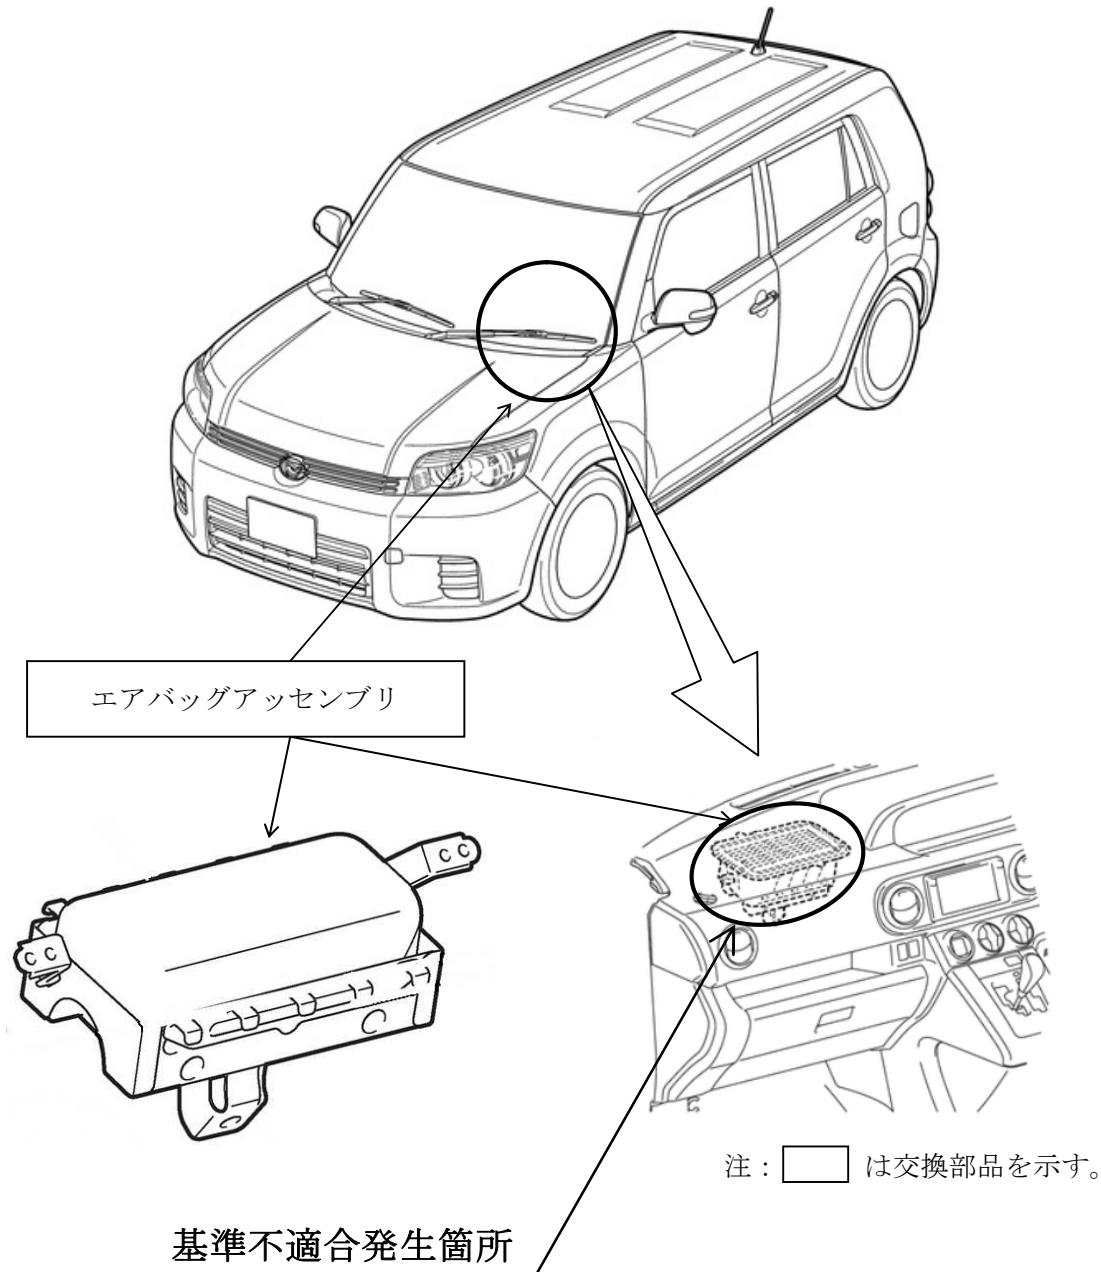
助手席用エアバッグのインフレーター（膨張装置）において、車両工場での作業が不適切なため、海外仕向の部品を搭載したものがある。このため、エアバッグ作動時に正常に展開しないおそれがある。

全車両、助手席エアバッグアッセンブリを良品と交換する。

識別：改善済車両には車台番号打刻の末尾4桁目上部に黄色ペイントを塗布する。
